# **ESCUELA SUPERIOR POLITÉCNICA DEL LITORAL**

**“ANÁLISIS DE SUBSIDENCIA POR LA ACTIVIDAD MINERA EN EL CASCO URBANO DE ZARUMA. CASO DE ESTUDIO ESCUELA LA INMACULADA”**

### **PROYECTO DE GRADO**

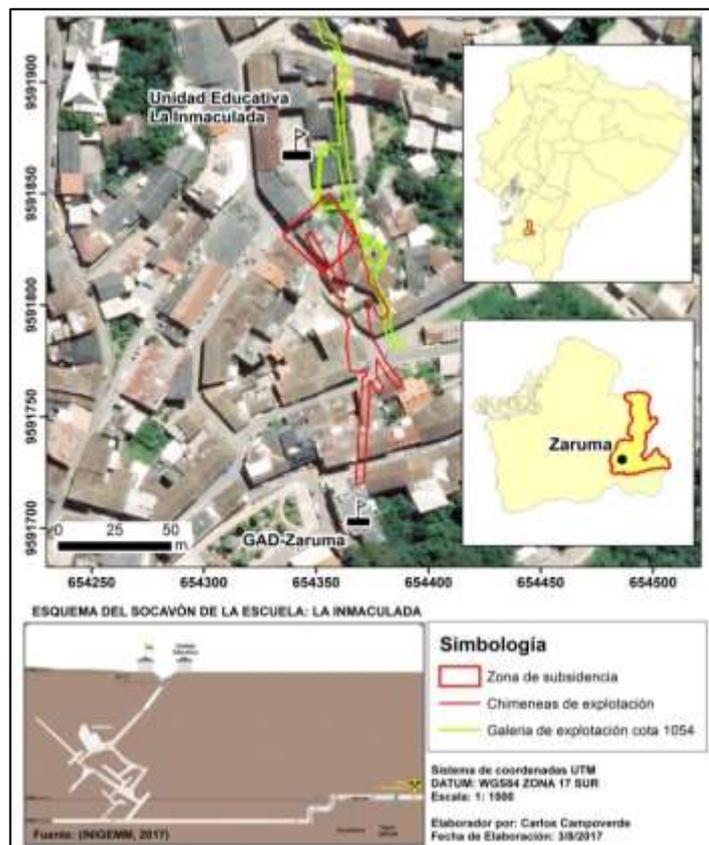
**Figura 1. 1** Zona de estudio Escuela La Inmaculada, Zaruma, El Oro, Ecuador.

En la Figura 1.1, se muestra la zona 1, parte del casco urbano en la cual está enfocado este estudio, donde se realizará un análisis geotécnico y un monitoreo topográfico periódico.

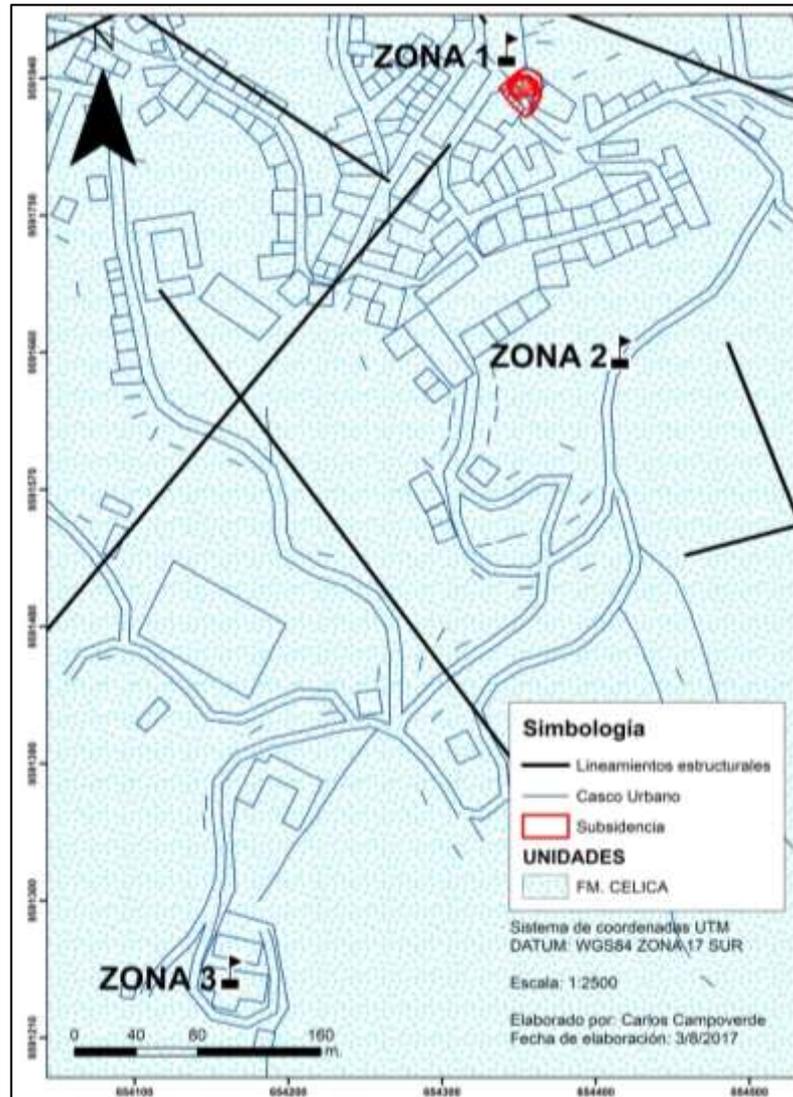
**Figura 2. 2** Mapa geológico escala 1:2500 de la zona céntrica del casco urbano de la ciudad de Zaruma.  
**Fuente:** Campoverde , C., 2017.

Es la formación más importante en el contexto del presente trabajo, ya que de acuerdo al mapa geológico de la zona de estudio como se muestra en la figura 2.2, donde además se muestran los principales lineamientos estructurales de la ciudad de Zaruma, esta formación está conformada por rocas andesíticas, pórfidos andesíticos, tobas andesíticas y aglomeráticas, en la zona se pueden observar andesitas color gris, con una fuerte meteorización, fracturadas y diaclasadas, así como también una gran cantidad de sulfuros metálicos (pirita, arsenopirita, calcopirita), cuarzo, carbonatos, micas, entre los más importantes.

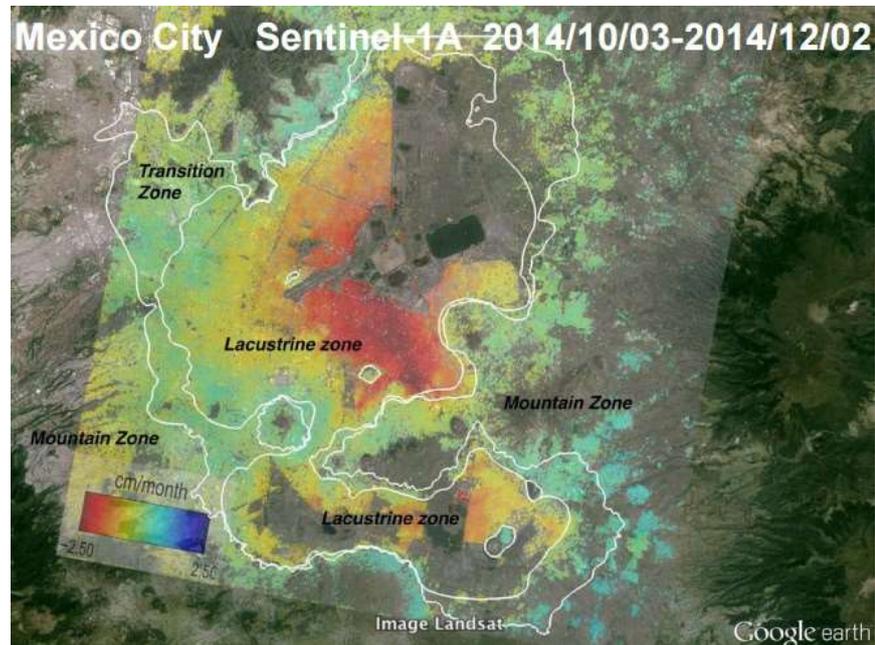
**Figura 2. 4** Vista en planta de la ciudad de México y su tasa de subsidencia, estudio realizado mediante InSAR y GPS.

De acuerdo a estudios realizados mediante técnicas de sensores remotos en la zona, demuestran el riesgo de subsidencia en el centro de la ciudad, esto se muestra la figura 2.4.

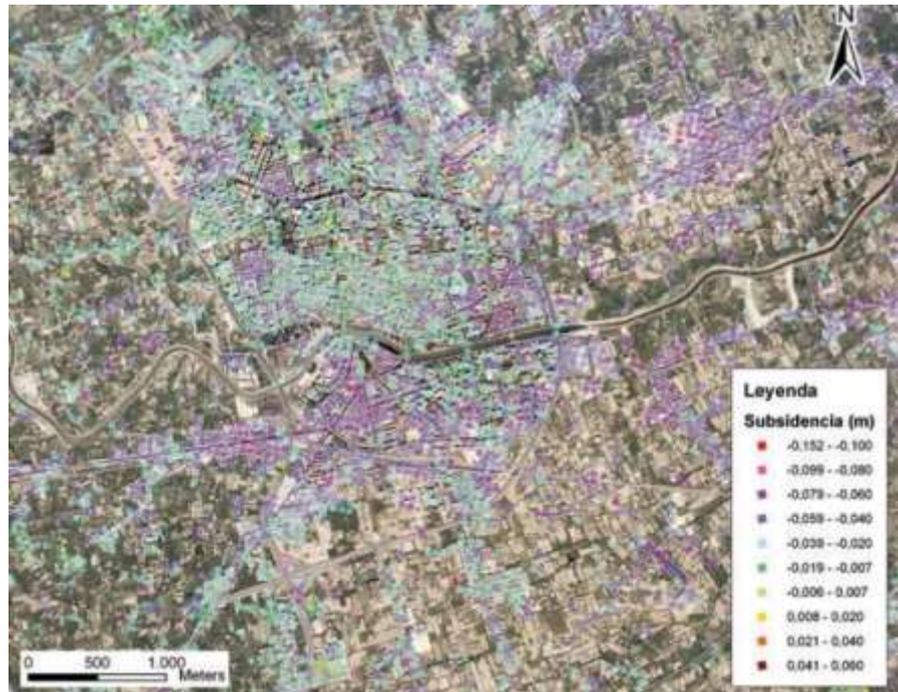
**Figura 2. 5** Vista en planta del pueblo minero de la Unión, Murcia, España y su tasa de subsidencia, periodo 1993-2007.  
**Fuente:** Tomás et al., 2009.

Estudios realizados en la zona de galerías abandonadas por medio de una red de nivelación topográfica con 25 puntos de control determinó hasta junio 1999, eventos máximos de -53.6 cm., con tasas de hasta 4.8 cm/mes. En diciembre de 2002 el número de puntos de control aumentó hasta 57 y hasta julio de 2004 se obtuvieron valores máximos de subsidencias de hasta 5.3 cm, estos datos han sido corroborados por medio de técnicas de interferometría diferencial avanzada (Tomás et al., 2009), en la figura 2.5 se muestra valores de subsidencia registrados en un estudio mediante interferometría SAR diferencial.

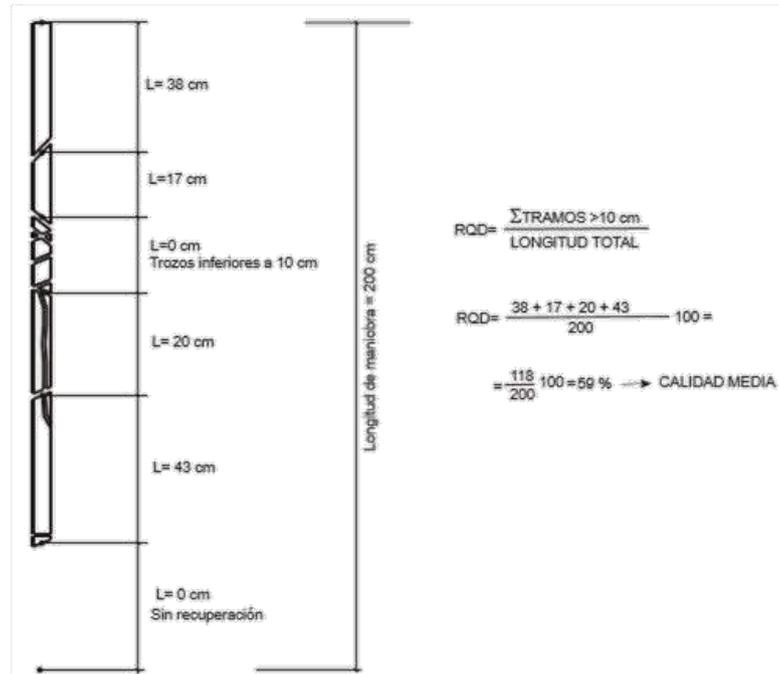
**Figura 2. 6** Estimación de RQD a partir de una maniobra de un sondeo.

mayores de 10 cm en total de la maniobra del sondeo, la figura 2.6 muestra la descripción y el cálculo de este método (Jordá-Bordehore, 2015).

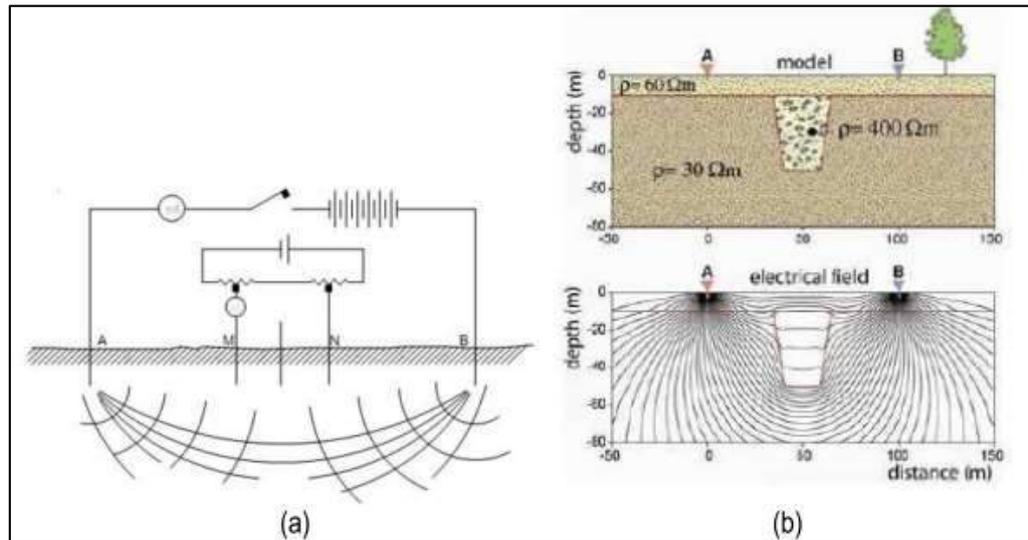
**Figura 2. 15** (a) Método de prospección eléctrica (b) Líneas equipotencial de resistividades.  
**Fuente:** Teixidó et al., 2013.

realiza a través de técnicas de inversión utilizando un sistema de iteración.(Teixidó & Quintana, 2013).

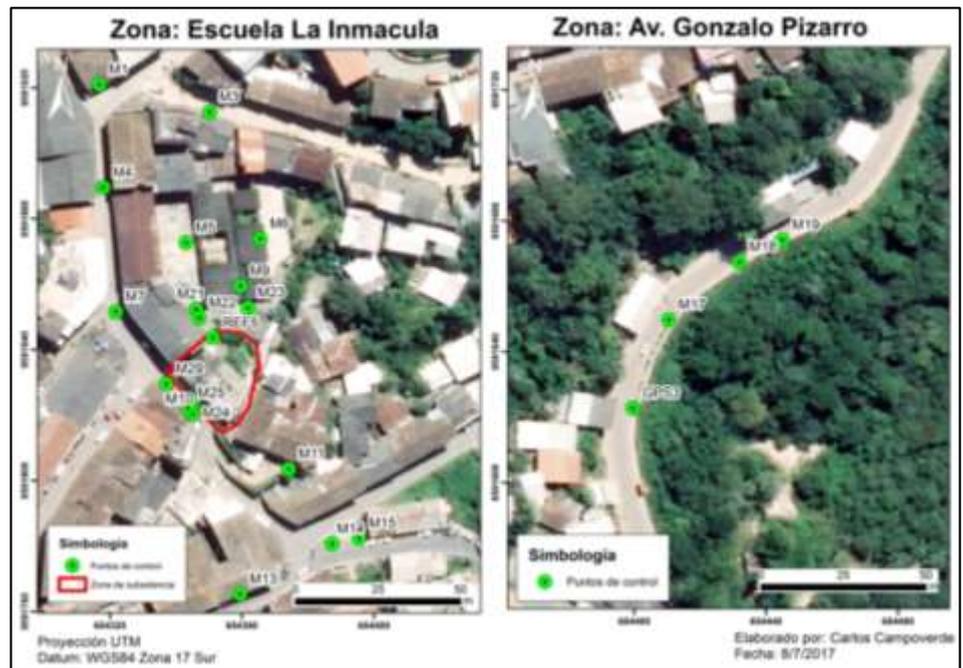
**Figura 3. 1** Puntos de control existentes en la ciudad de Zaruma.  
**Fuente:** Campoverde , C., 2017.

Durante los meses de Marzo-Abril del 2017 se realizaron campañas de monitoreo topográfico por medio de estación total, se realizaron 3 campañas utilizando esta herramienta, de esta campaña se obtuvieron 24 puntos de control, a partir de Junio de 2017 se empezó a realizar una campaña de monitoreo por medio de receptores GNSS, la cual tendrá una duración de tres meses y se realizarán 3 mediciones, para ver la evolución de los puntos en el tiempo y comprobar si existen desplazamiento y/o subsidencias, la figura 3.1 muestra la red de control del INIGEMM, de la cual se obtuvo datos para 2 meses.

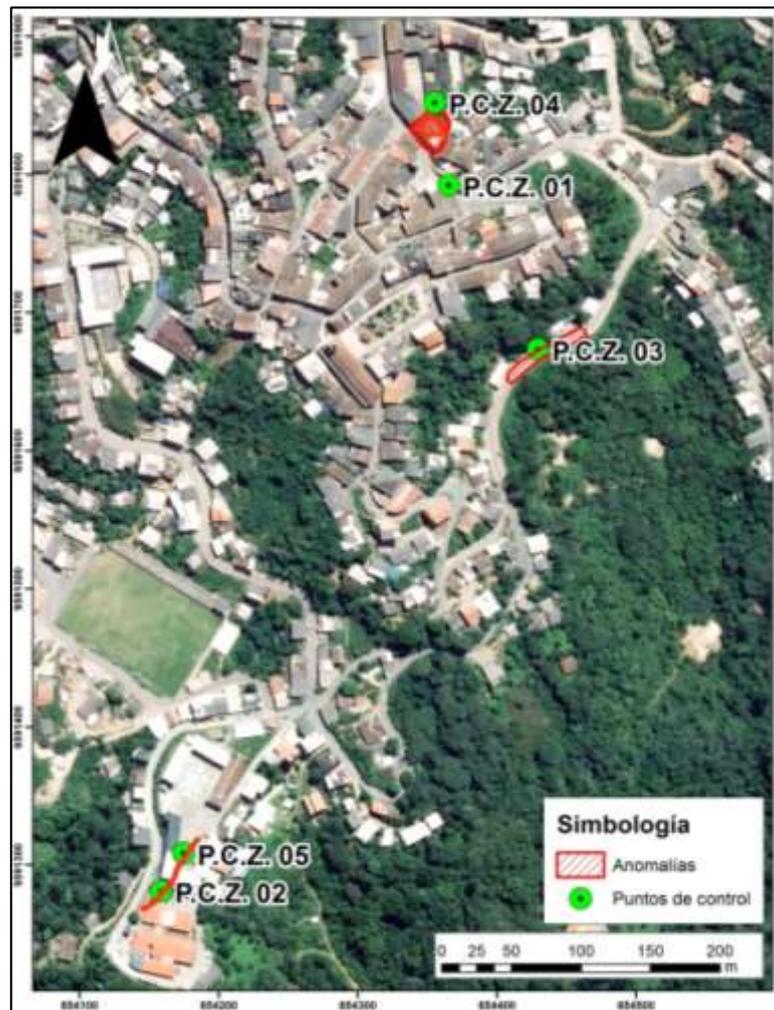
**Figura 3. 3** Red de puntos instalada en la zona de estudio.  
**Fuente:** Campoverde , C., 2017.

Estos puntos sirven como una red de partida para la instalación de puntos permanentes en la zona, la figura 3.3, muestra las localidades de los puntos que se instalaron de manera permanente a modo de hitos en la zona de estudio, los cuales fueron distribuidos de la siguiente manera: 2 puntos en la zona céntrica, dentro y fuera de la Escuela La Inmaculada, 1 punto en la Avenida Gonzalo Pizarro, y otros dos puntos en la zona del hospital y Colegio Juan Bosco.

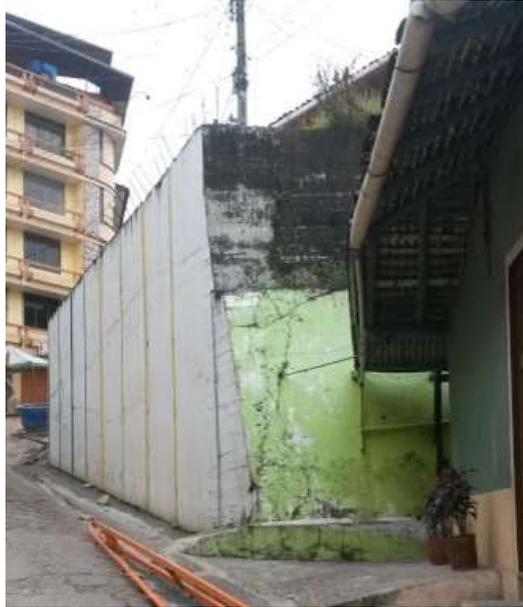
**Figura 3. 5** Resquebrajamiento en una pared producto de eventos de movimientos en la zona.  
**Fuente:** Campoverde , C., 2017.

En este perfil se ubicó un punto de control a un extremo del perfil debido a la cercanía con el socavón, y a las anomalías presentes en la superficie con resquebrajamiento en las estructuras sobre la superficie como se muestra en la figura 3.5. Este perfil se encuentra cercano a dos puntos de control del INIGEMM, de los cuales se seleccionó uno para la red de monitoreo de este proyecto.

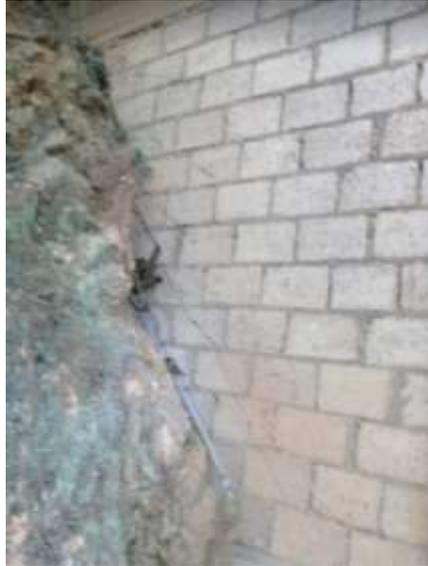
**Figura 3. 7** Resquebrajamiento de una extensión de aproximadamente 10 m. visto en una casa  
**Fuente:** Campoverde , C., 2017.

Basados en este perfil se instaló un punto de control y se seleccionó uno de los puntos de control del INIGEMM, para la red de control y monitoreo del presente proyecto, estos puntos fueron ubicados cerca de resquebrajamientos en estructuras vistos en infraestructura cercana, específicamente resquebrajamientos en casa, como se observa en la figura 3.7.

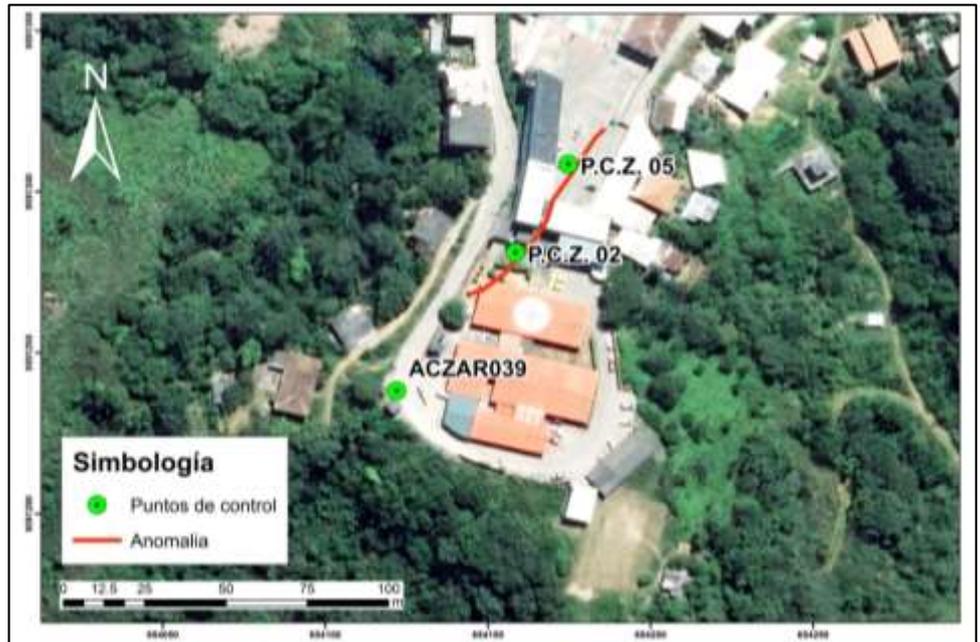
**Figura 3. 8** Zona 3, localizada dentro del hospital y la colegio Juan Bosco.

Está ubicado en la zona sur de la ciudad de Zaruma, en el hospital de la ciudad y el Colegio Juan Bosco, como se muestra en la figura 3.8, aquí se muestra el mapa de ubicación de los puntos de control escala 1:1000 ubicados en base a anomalías vistas en superficie, resquebrajamientos en las estructuras superficiales, claramente presentes en las paredes de la escuela y el hospital.

Como se muestra en la figura 3.8 se observan las anomalías mencionadas, la anomalía en el colegio se extiende hacia la parte de atrás del colegio, y se muestra la separación de los bloques, de alrededor de 5 cm. en la parte de atrás se encuentra el hospital.

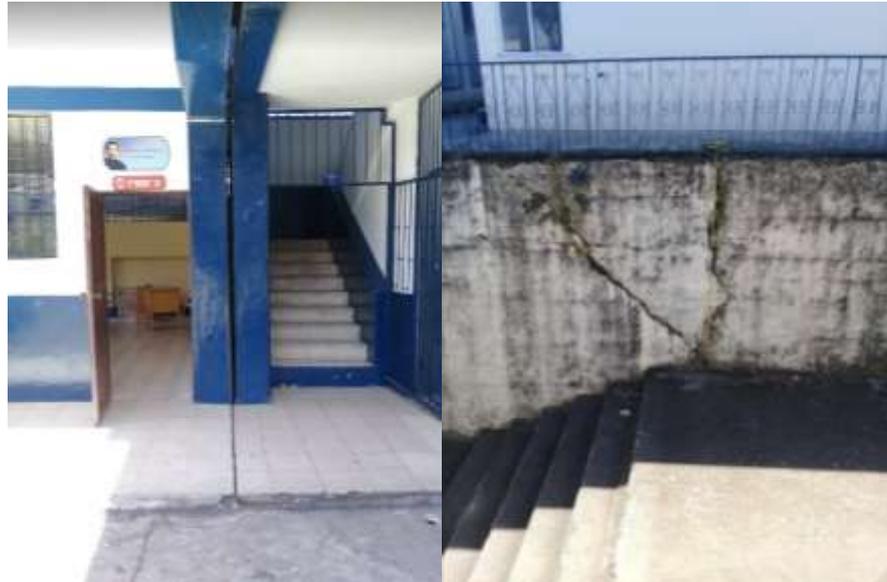
**Figura 3. 9** Anomalías presentes en la zona 3 (a) anomalía presente en Colegio Juan Bosco (b) macro fractura presente en el hospital.

Esta zona fue seleccionada debido a la falta de monitoreo y a las anomalías visibles, en donde se pudo constatar en la escuela resquebrajamientos en el suelo, y la separación de un bloque de aulas de alrededor 5 cm. En el hospital que se encuentra detrás de este bloque ocurre la misma situación, en donde se hace más visible la situación del hospital la figura 3.9 (a) (b) muestra claramente la situación expresada.

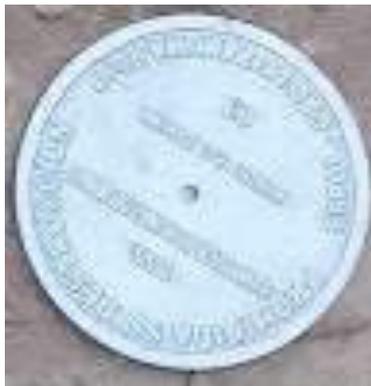
**Figura 3. 10** Modelo de placa instalada en la ciudad de Zaruma.  
**Fuente:** Campoverde , C., 2017.

Para identificar las placas de control se inscribió en las mismas: Nombre de la instituciones colaboradores (ESPOL-GAD ZARUMA), Proyecto (Tesis: Carlos Campoverde), Nombre de la placa (P.C. ZARUMA 01 hasta P.C. ZARUMA 05), año de elaboración (2017), la figura 3.10, muestra una de las placas instaladas como hitos.

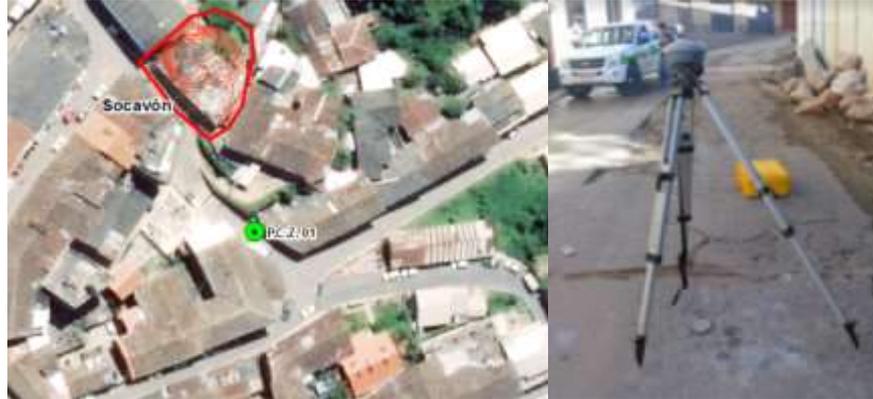
La placa P.C. ZARUMA 01 se encuentra empotrada en la calle Ernesto Castro sentido sur a medio metro de la vereda y a 10 metro de la Calle Colón, como se muestra en la figura 3.11.

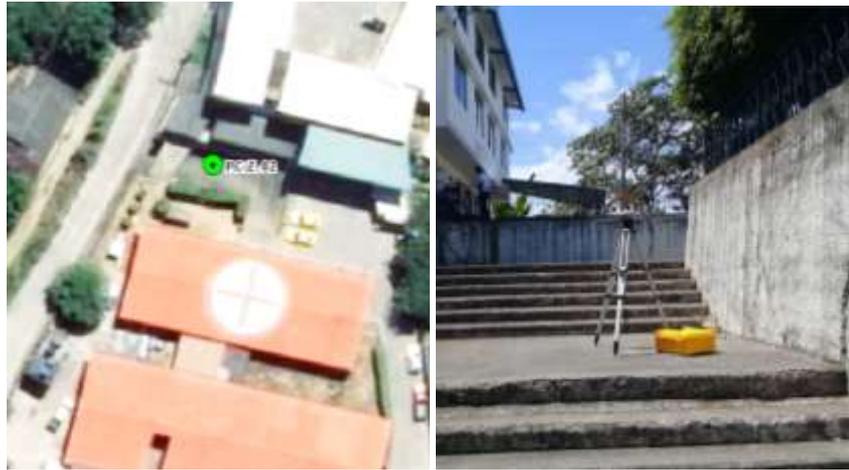
La placa P.C. ZARUMA 02 se encuentra empotrada dentro de las instalaciones del hospital, en las escalinatas de la entrada al mismo, como se muestra en la figura 3.12.

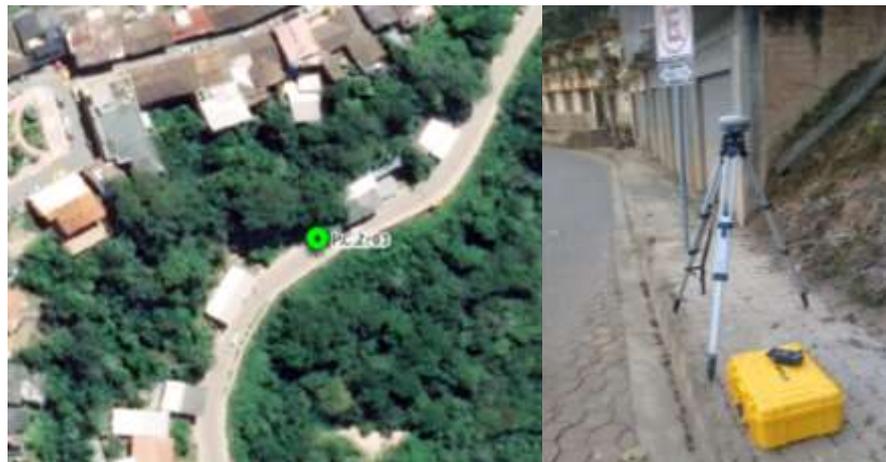
La placa P.C. ZARUMA 03 se encuentra empotrada en una vereda de lado derecho en sentido sur a la mitad de la avenida Gonzalo Pizarro, como se muestra en la figura 3.13.

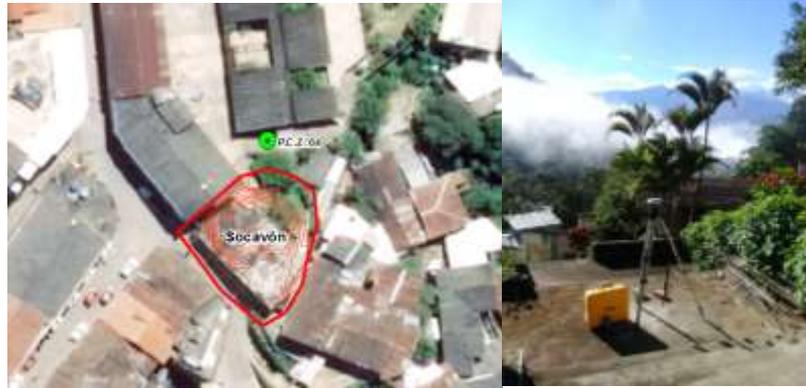
La placa P.C. ZARUMA 04 se encuentra empotrada dentro de las instalaciones de la Escuela de La Inmaculada, en las escalinatas ubicadas de lado este de la cancha de básquet como se muestra en la figura 3.14.

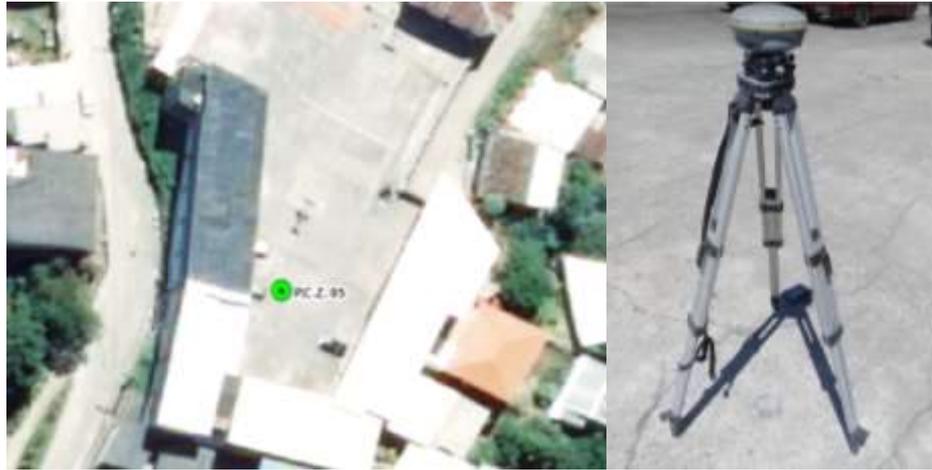
La placa P.C. ZARUMA 05 se encuentra empotrada dentro de las instalaciones del colegio Juan Bosco, en el patio principal del colegio, como se muestra en la figura 3.15.

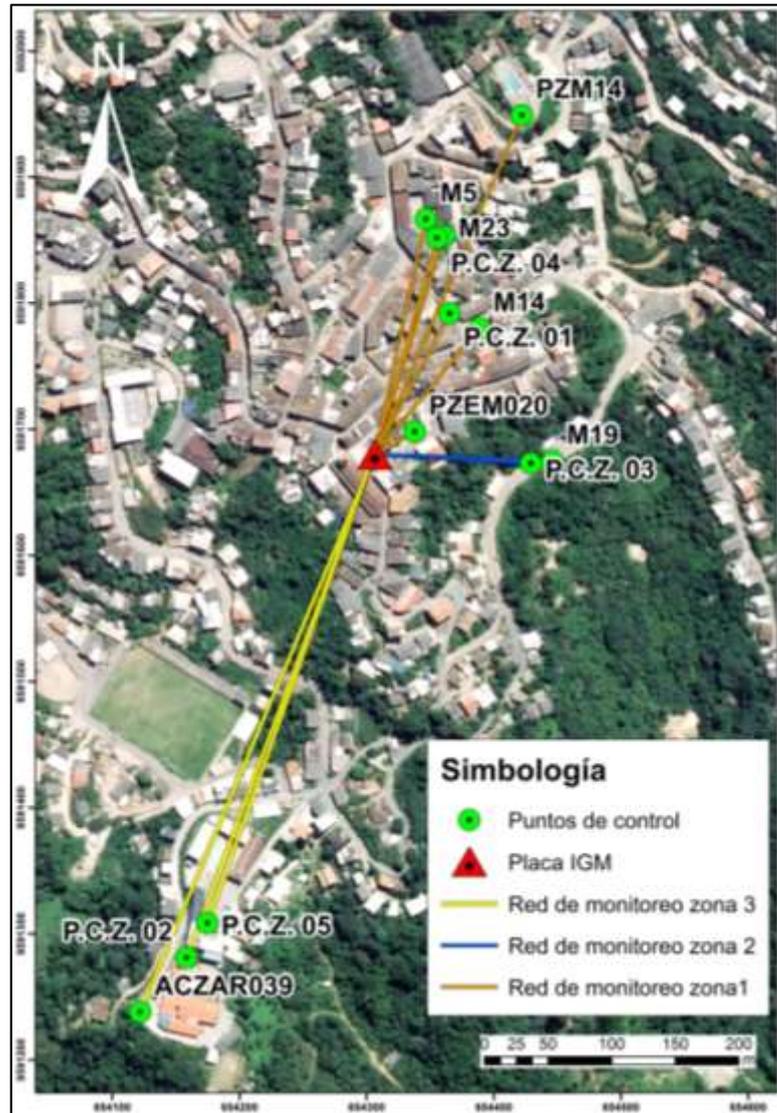
**Figura 3. 16** Red de monitoreo de subsidencias en la ciudad de Zaruma.  
**Fuente:** Campoverde , C., 2017.

Esta red implementada será monitoreada por 3 meses, con el fin de llevar un control periódico mes a mes y poder analizar la existencia de movimientos en la ciudad.

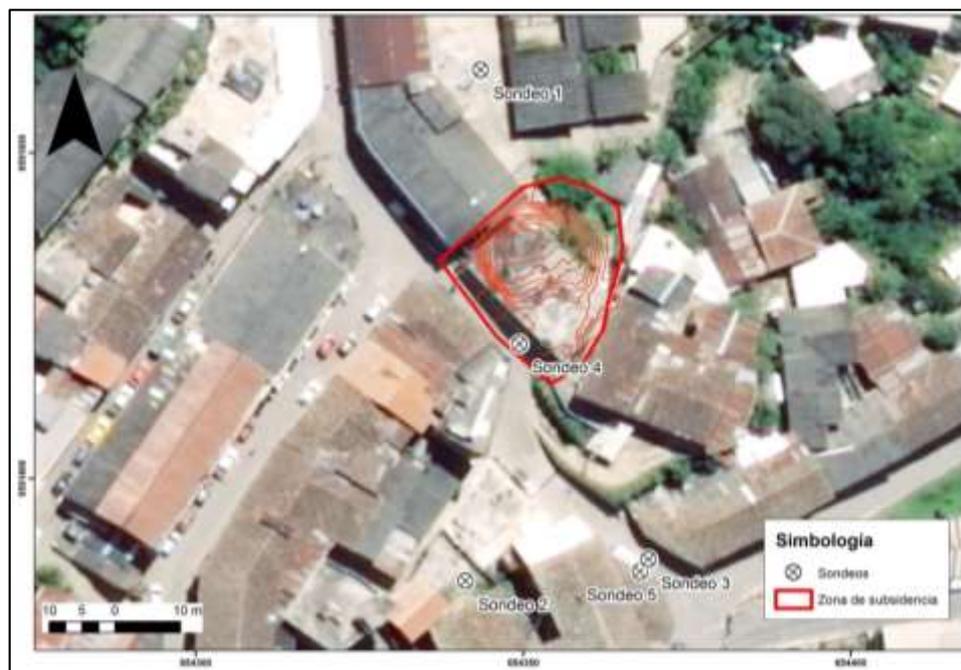
**Figura 3. 17** Ubicación de sondeos en la zona de estudio.  
**Fuente:** Campoverde , C., 2017.

Se realizaron perforaciones por parte del INIGEMM, con el fin de recolectar muestras inalteradas de la zona de estudio, se realizaron un total de 5 perforaciones, con profundidades variables y un diámetro de perforación HQ, que equivale a 63.5 mm como diámetro interno y 95.6 mm como diámetro externo, la figura 3.17 muestra la ubicación de las perforaciones en el área de estudio, donde vemos que se encuentran distribuidos alrededor de una área de  $4000 \text{ m}^2$ , dentro de la Escuela La Inmaculada y sus zonas circundantes hacia el lado sur.

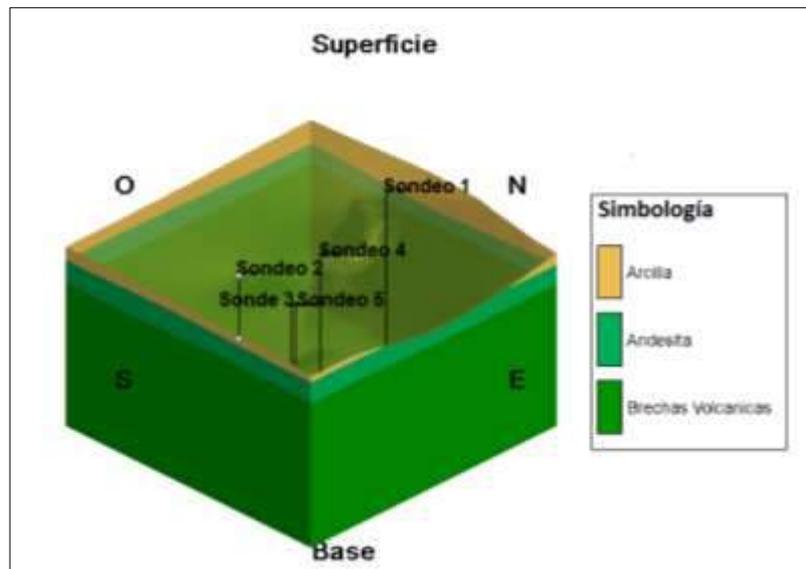
**Figura 3. 18** Modelo geológico de la zona de estudio.

El método de interpolación utilizado en el modelamiento es el método de inverso a la distancia simple, debido a la disponibilidad de los datos y a la distribución de los sondeos y su estratigrafía, además que este método es ampliamente usado en topografía y disciplinas similares, también mediante la topografía de la zona obtenida a partir de las curvas de nivel escala 1:10.000 y la realizada por parte del GAD Municipal, se procedió a añadirla a modo de una malla de superficie del terreno, en la figura 3.18 se muestra el modelo construido en el software mencionado.

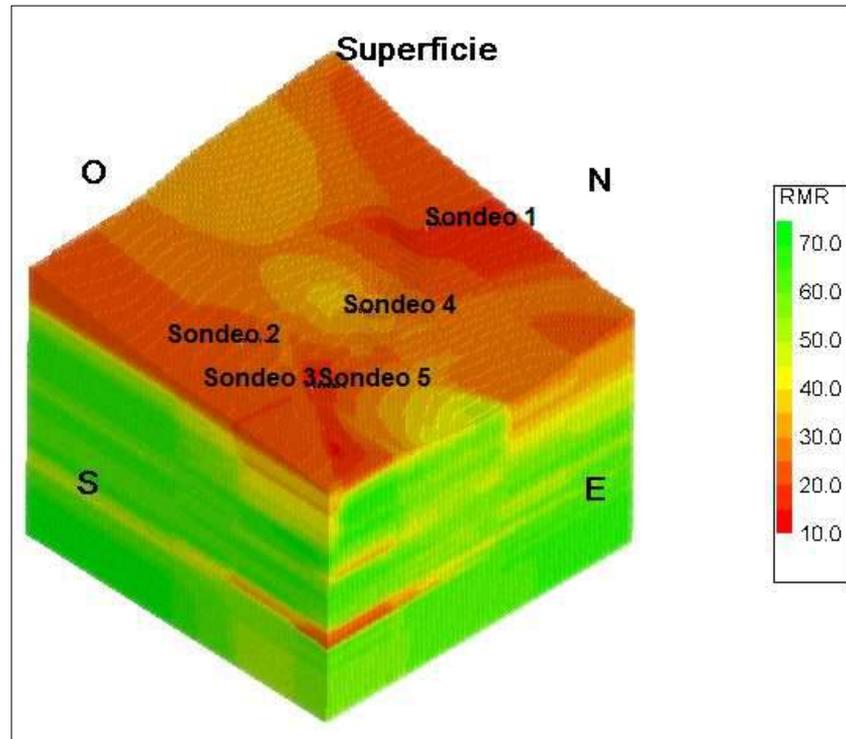
**Figura 3. 19** Modelo geomecánico de la zona de estudio.

El método de interpolación usado para construir el modelo tridimensional geomecánico de la zona fue el Inverso a la distancia anisotrópico, debido a que se busca modelar el subsuelo, naturalmente el suelo es un material heterogéneo por sí mismo, al igual que las diferentes litologías en el subsuelo, pero el comportamiento de estos estratos es anisotrópicos, de acuerdo a Nisihimura, 2014, demuestra que el suelo se comporta horizontalmente de una manera isotrópica y verticalmente de forma anisotrópica, este comportamiento es explicado debido a las propiedades físicas y mecánicas que lo componen, a partir de esto se modelo el RMR obtenido en cada maniobra de cada perforación, y se obtuvo el modelo que se puede visualizar en la figura 3.19.

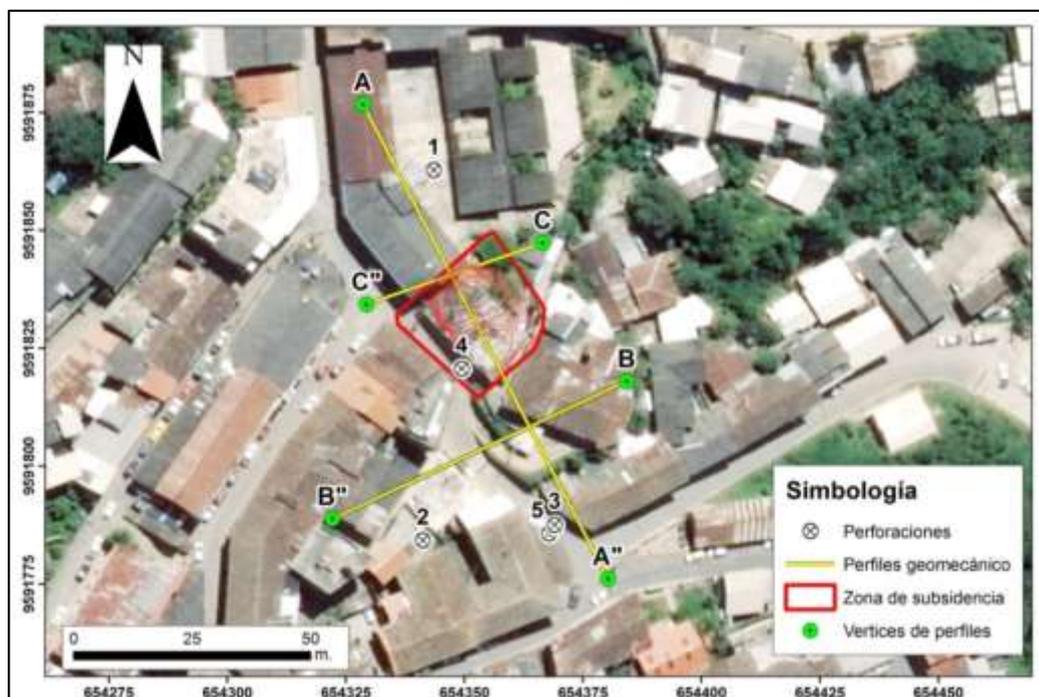
**Figura 3. 20** Perfiles longitudinales y transversales dibujados en la zona de estudio.

Para obtener estos parámetros en la zona se dibujaron tres perfiles del terreno, 1 perfil longitudinal A-A" y dos perfiles transversales B-B", como se muestra en la figura 3.20, con el fin de poder visualizar posteriormente a manera de perfil las labores subterráneas en el área de estudio.

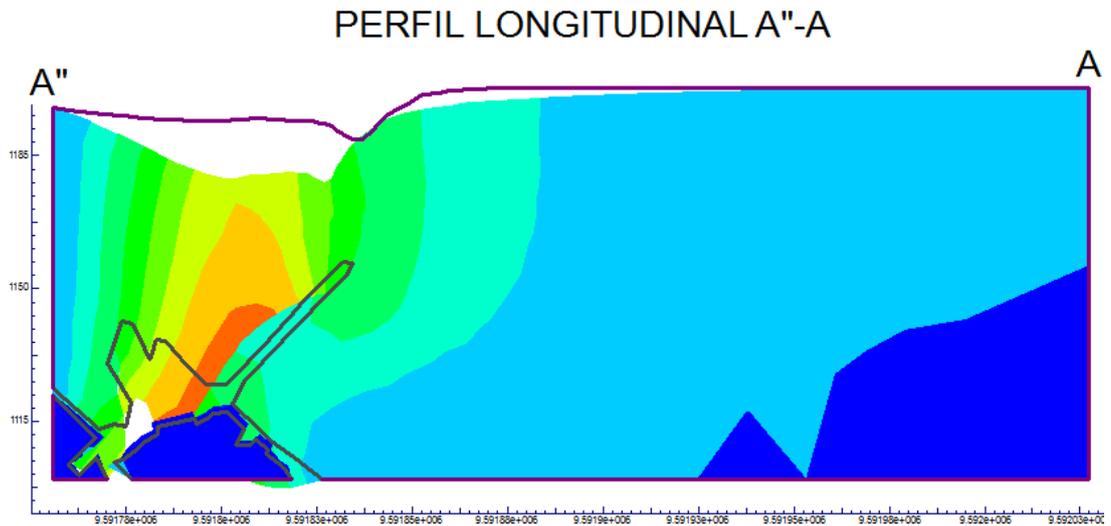
**Figura 4. 2** Desplazamientos verticales esperado en el perfil longitudinal A''-A.

Mediante el software Phase 2 se realizó la simulación de subsidencia progresiva para estimar el límite de afectación de la cámara en función de la geología y su calidad de roca, esto con el fin de definir una zona de riesgo alrededor de la zona de labores subterránea, para definir el límite de la zona se realizó la simulación utilizando el perfil longitudinal A"-A, en la figura 4.2, se muestra este análisis realizado.

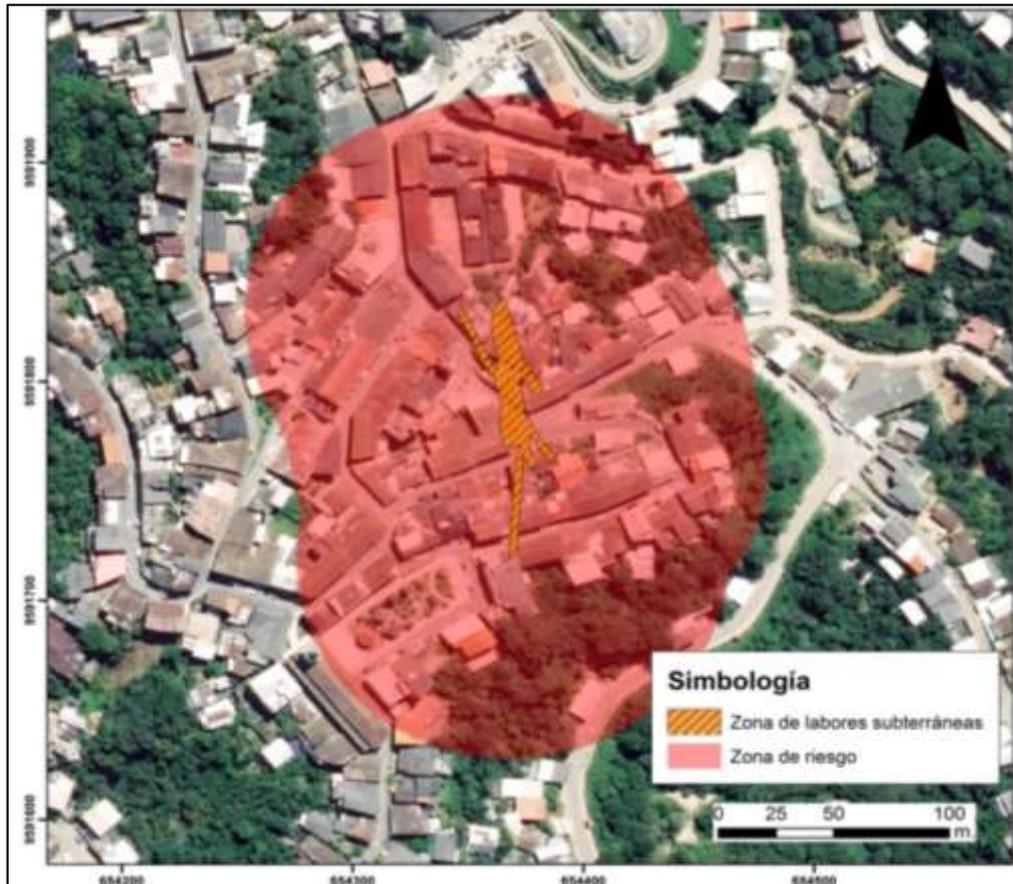
**Figura 4. 3** Zonificación de riesgo de desplazamientos verticales y/o hundimientos en la zona de estudio.  
**Fuente:** Campoverde , C., 2017.

A partir de la simulación realizada se definieron los límites de afectación debido a las labores subterráneas y a las condiciones del subsuelo, esta zonificación realizada se observa en la figura 4.3.

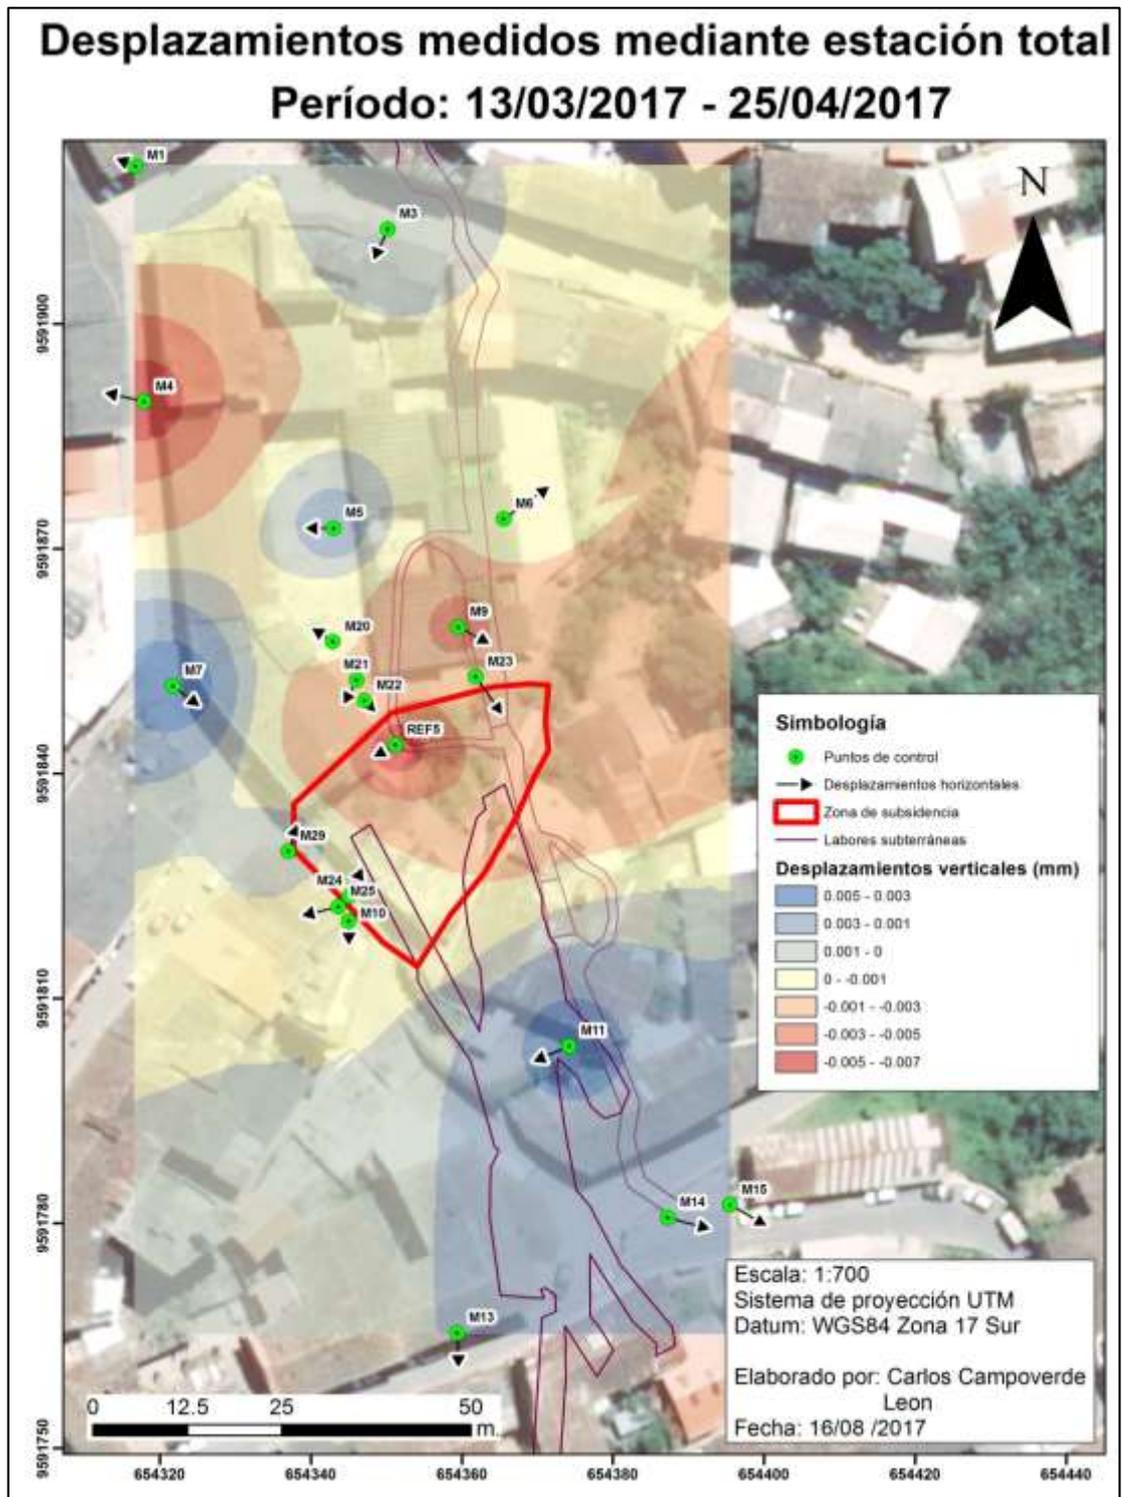
**Figura 4. 4** Mapa de desplazamientos horizontales y verticales en la zona de estudio 1, monitoreo mediante Estación Total.

A partir de la red de monitoreo previo establecida por parte de INIGEMM en la zona 1 y 2, se llevó a cabo un monitoreo entre los meses de marzo y abril, mediante Estación Total TOPCON GTS-750 convencional con una precisión de angular de 3 segundos y 2mm de precisión en distancia, esta campaña fue realizada en un periodo invernal. Como resultado relevante del monitoreo se presentan los resultados de los desplazamientos monitoreados en el mapa que se muestra en la figura 4.4

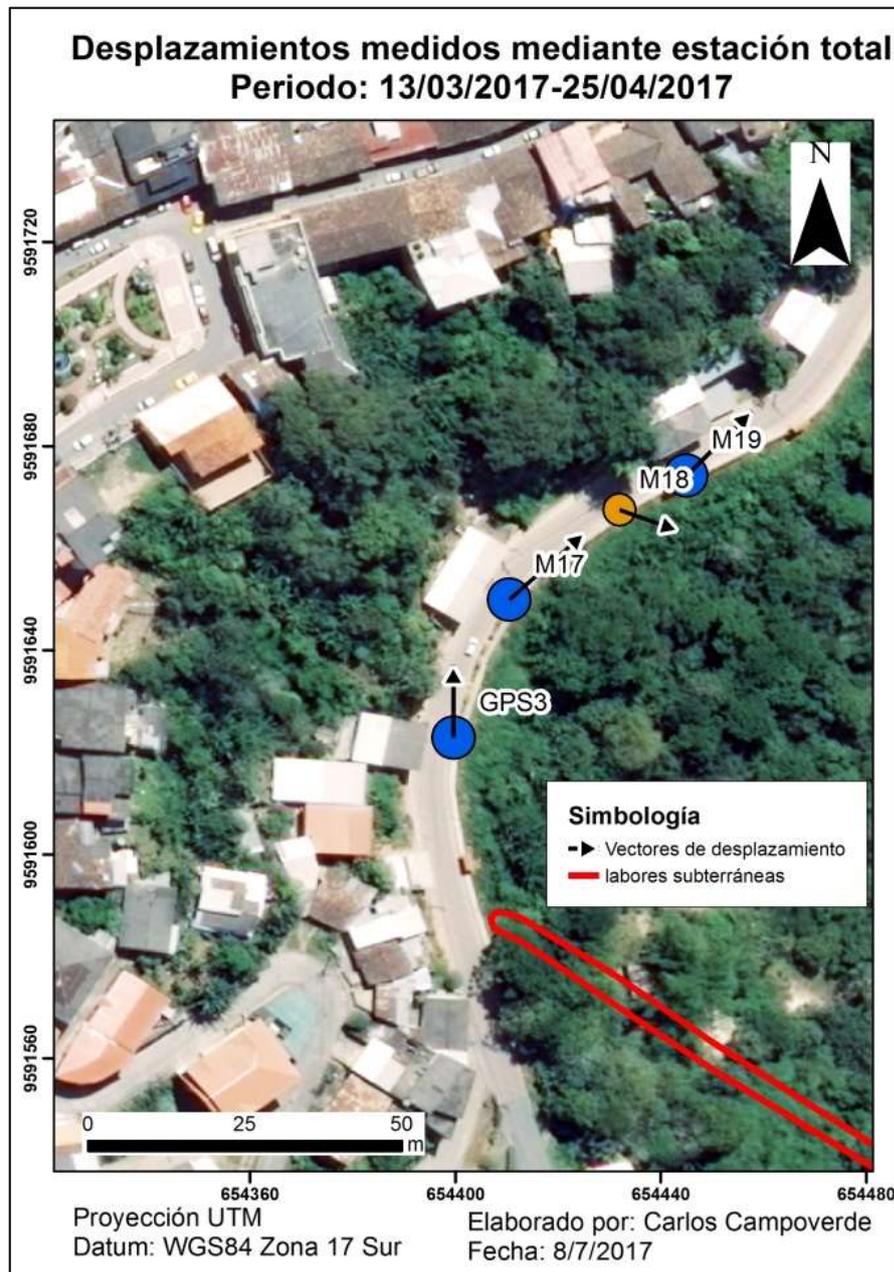
**Figura 4. 5** Mapa de desplazamientos horizontales y verticales en la zona de estudio 2, monitoreo mediante Estación Total.  
**Fuente:** Campoverde , C., 2017.

verticales a modo de levantamientos y/o hundimiento en la zona de estudio y además los desplazamiento horizontales registrados.

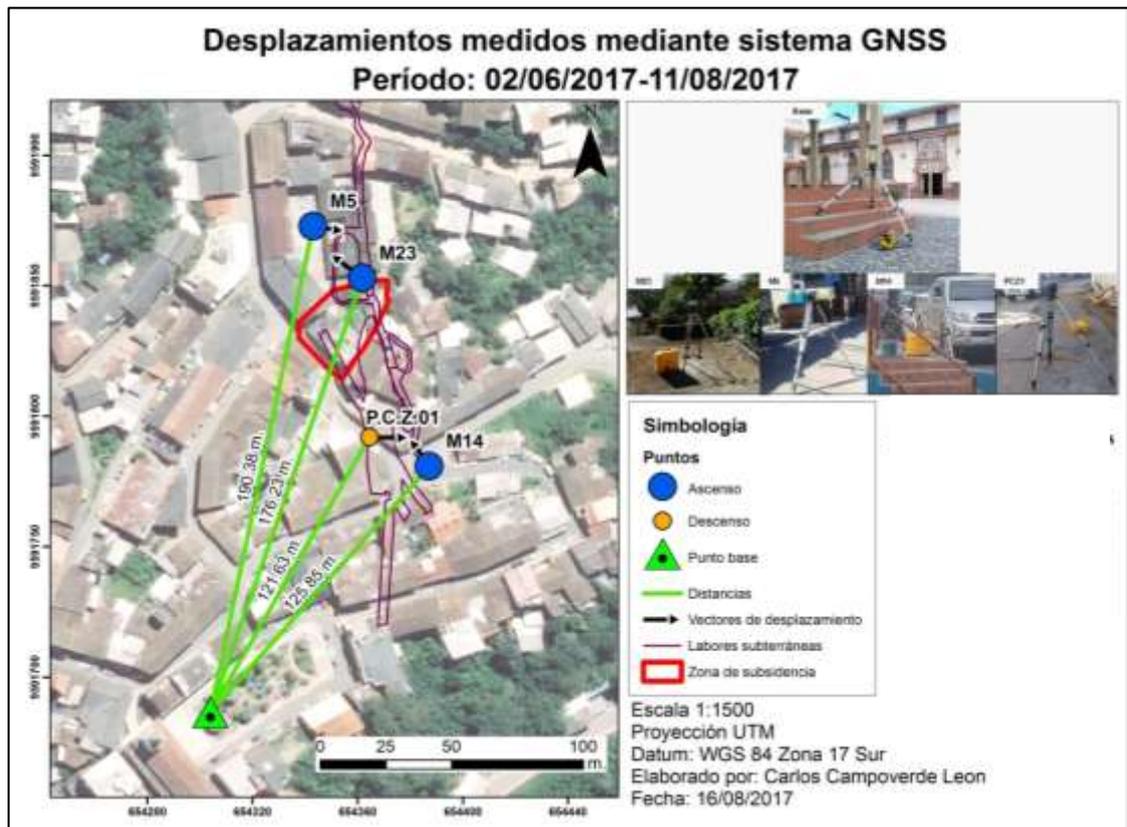
**Figura 4. 6** Mapa de desplazamientos horizontales y verticales en la zona de estudio 1, monitoreo mediante sistema GNSS.

A partir de los puntos instalados en la red de monitoreo implementada para esta investigación en la zona, se realizó el monitoreo mediante un receptor GNSS marca Trimble modelo R8s con una precisión estática en lectura de alta precisión de 3 mm en coordenada horizontal y 3.5 mm de coordenada vertical, de la cual en un principio se tuvieron un total de cinco puntos, de los cuales debido a los trabajos de remediación y sostenimiento realizados como medidas de protección y sostenimiento de la Escuela La Inmaculada llevadas a cabo por el INIGEMM, se tuvo la pérdida de un punto de monitoreo, al finalizar las campañas de monitoreo se contó con un total de cuatro puntos de control, de los cuales un punto se ubicó en zona en la cual se esperaba el mayor desplazamiento vertical dado por el análisis geomecánico, en la figura 4.6 se muestra el mapa de los resultados del monitoreo llevado a cabo en tal zona.

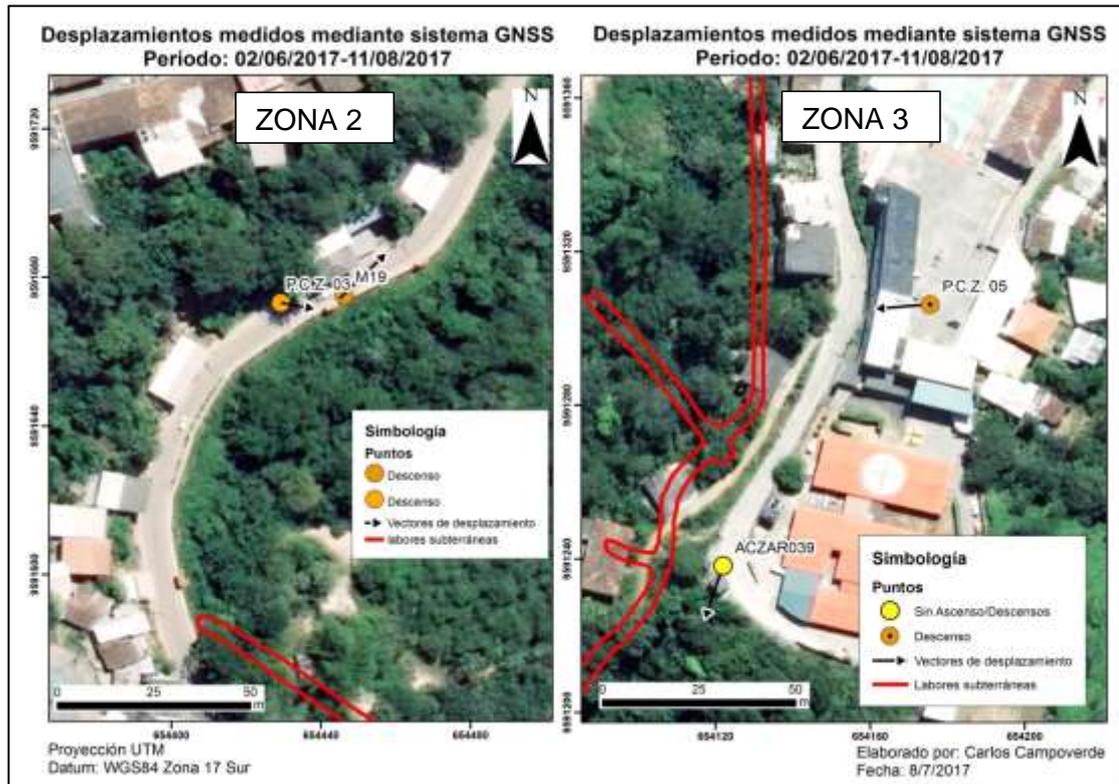
**Figura 4. 7** Mapa de desplazamientos horizontales y verticales en la zona de estudio 2 y 3, monitoreo mediante sistema GNSS.

En la zona 3 se ubicaron en un principio 3 puntos de control a partir de las anomalías vistas en campo (fracturamientos de edificaciones, desplazamientos en infraestructura), en el transcurso del estudio debido a la mala recepción satelital de un punto ubicado en las graderías del hospital de Zaruma, el punto fue eliminado del análisis, se obtuvieron al final 2 puntos de control.

La figura 4.7 muestra los resultados de los desplazamientos monitoreados en este sector:
