**ESCUELA SUPERIOR POLITÉCNICA DEL LITORAL**

**“SOLUCIÓN A LA VULNERABILIDAD VIAL, URBANA Y FLUVIAL  
PRODUCIDA POR INUNDACIONES EN LA CUENCA DEL RÍO  
CHIMBO”**

**PROYECTO INTEGRADOR**

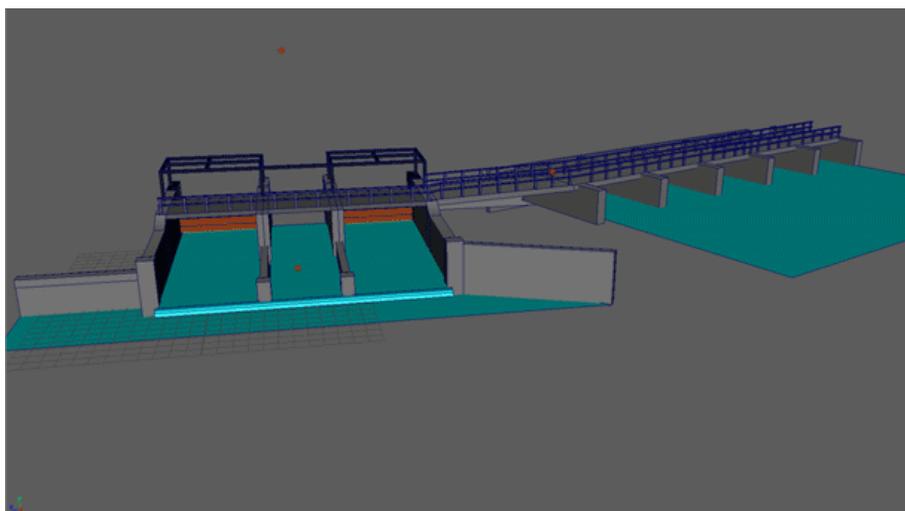
En el río Chimbo, llegando a la confluencia con el río Taura, existe una represa que acumula agua en época de lluvias. Está ubicada aguas arriba de la zona de la parroquia 5 de Junio. Cuando se la inspeccionó, se notó que las compuertas estaban abiertas, esto por ser el mes de junio y julio de época seca. También existe un aliviadero que está del lado del río Taura.

**Figura 2.2:** Modelo 3D de Presa existente aguas arriba del proyecto.  
**Fuente:** Los autores.

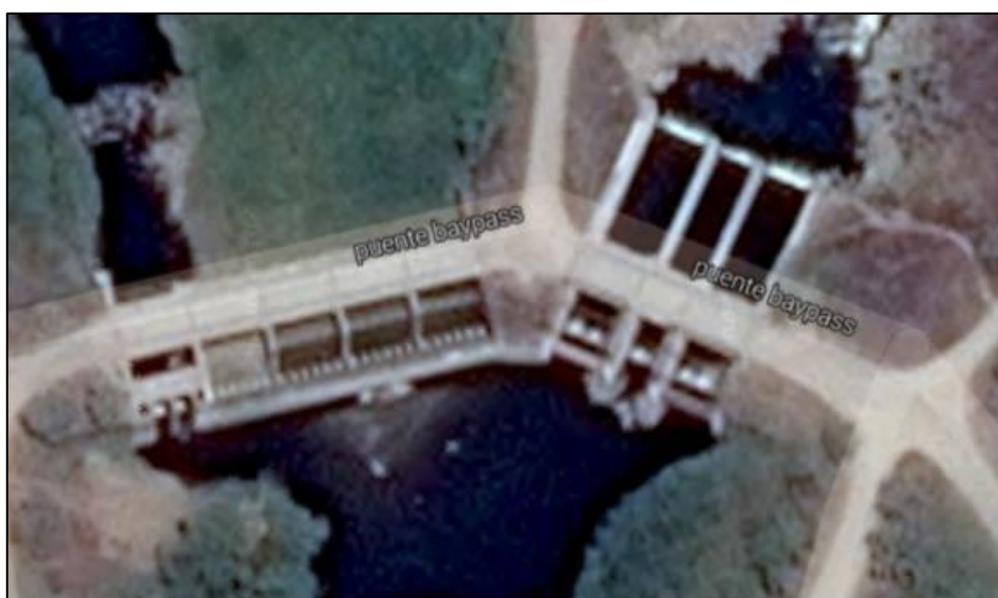
**Figura 2.3:** Presa compuesta por aliviadero y con compuertas rectangulares.  
**Fuente:** (Google Satellite, 2016).

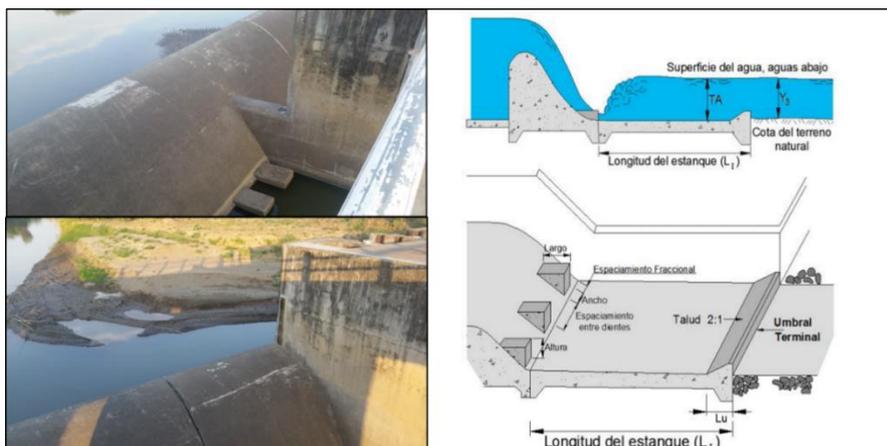
**Figura 2.5:** Aliviadero aguas arriba que desfoga al Río Taura, junto a presa compuerta que continua al Río Chimbo.

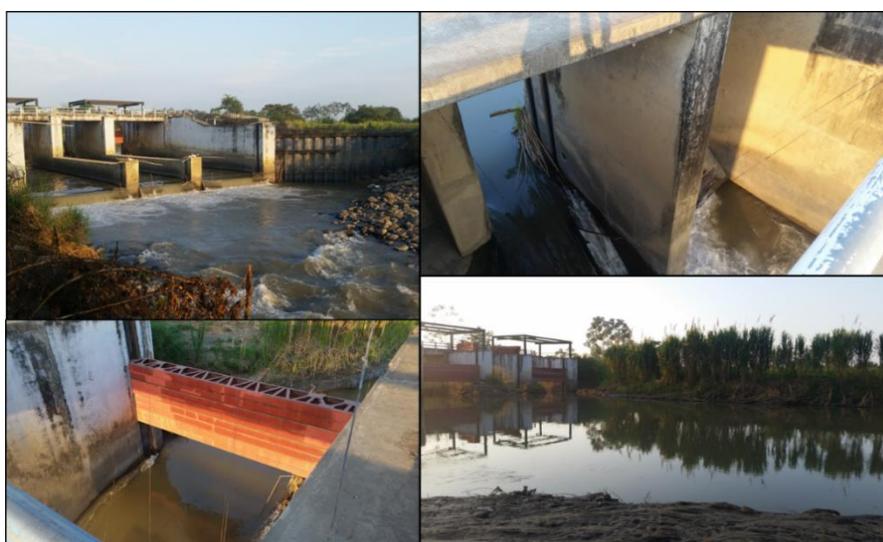
**Figura 2.6:** Vistas de represa con compuertas existente aguas arriba.

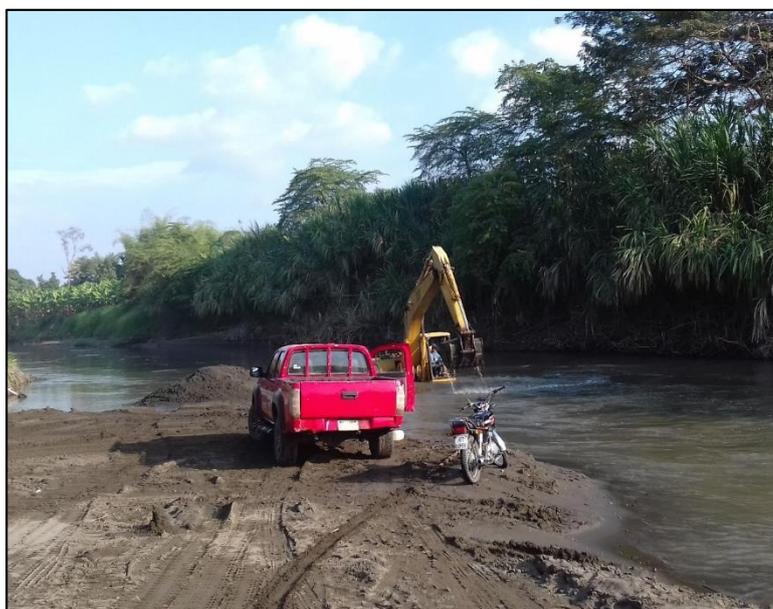
Se comprobó que en zonas cercanas a la extracción de arena, el cauce del río tenía secciones irregulares con depresiones abruptas y la formación de islotes cuando el río estaba en marea baja.

**Figura 2.7:** Excavadora extrayendo material en el Río Chimbo.  
**Fuente:** Autores.

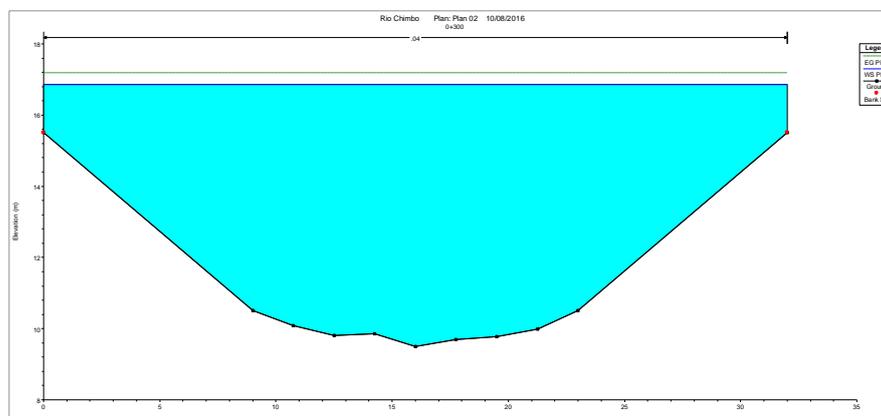
**Figura 2.10:** Perfil 10, lado izquierdo del talud un poco más recostado obtenido con software HEC-RAS.  
**Fuente:** Autores.

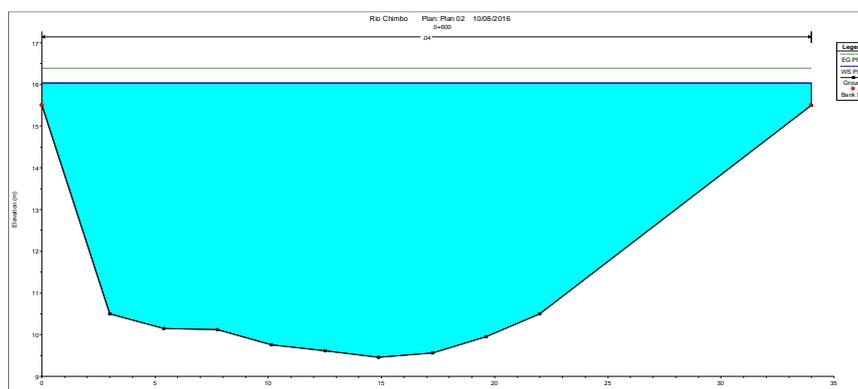
**Figura 2.12:** Perfil 7, lado derecho del talud un poco más recostado obtenido con software HEC-RAS.

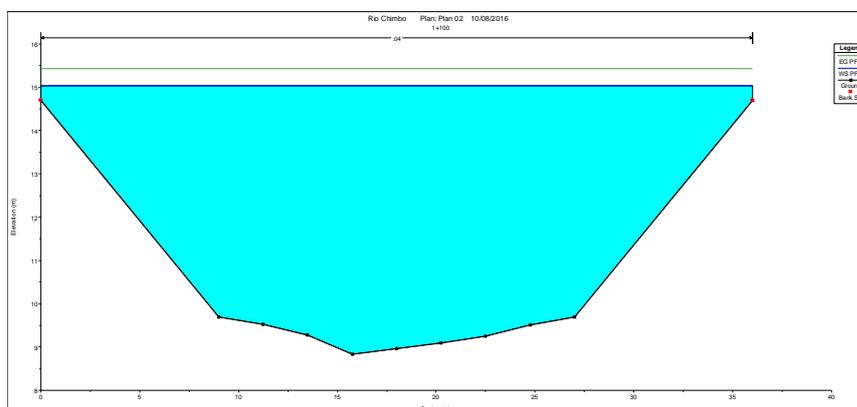
**Figura 2.14:** Perfil tipo III taludes con misma pendiente obtenido con software HEC-RAS.

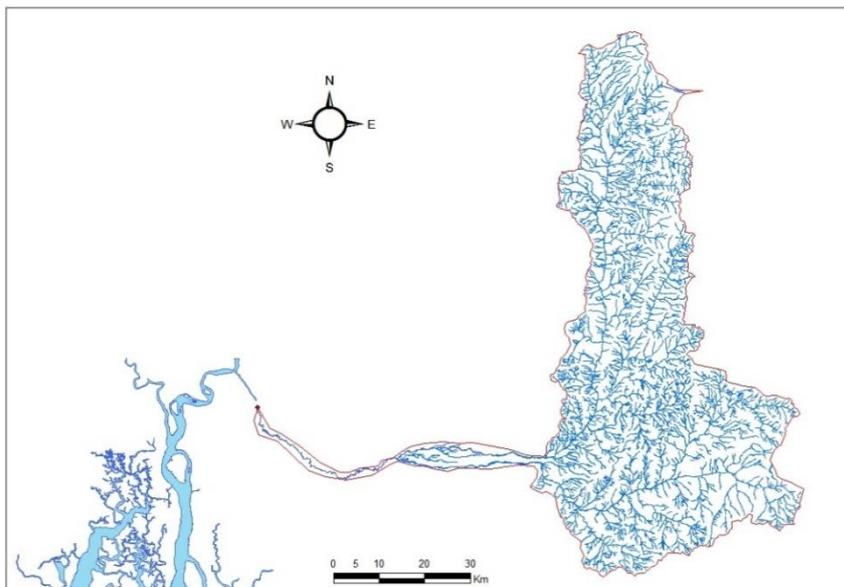
**Figura 2.20:** Delimitación de cuenca en software ArcGis.  
**Fuente:** Autores.

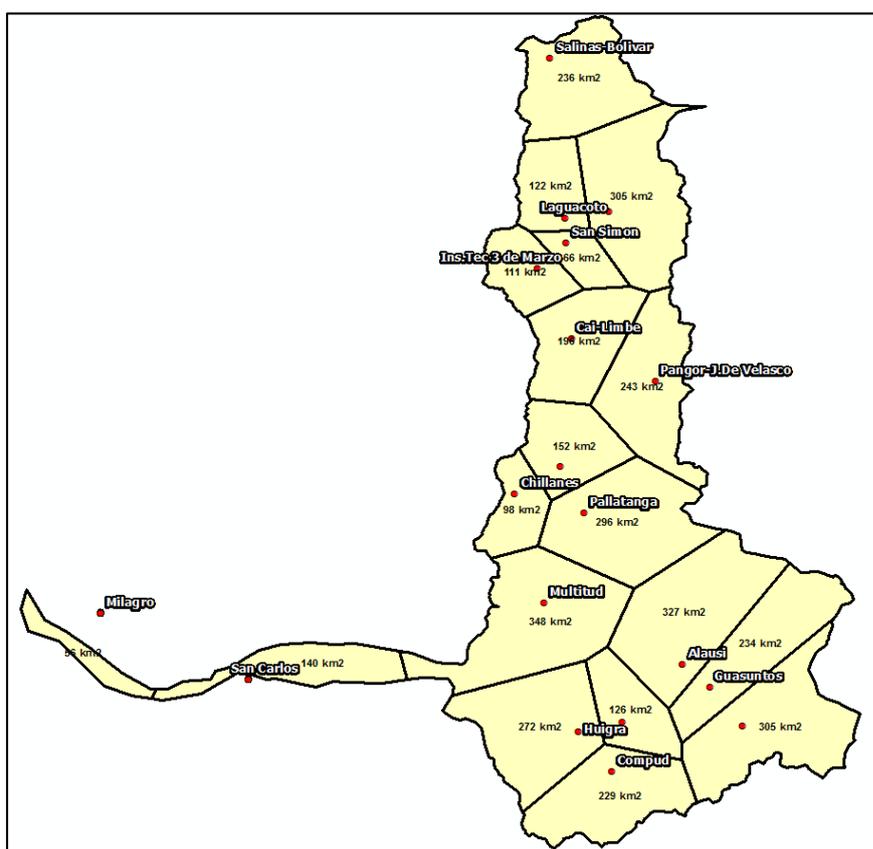
**Figura 2.28:** Polígonos de Thiessen generados en la cuenca del Río Chimbo.

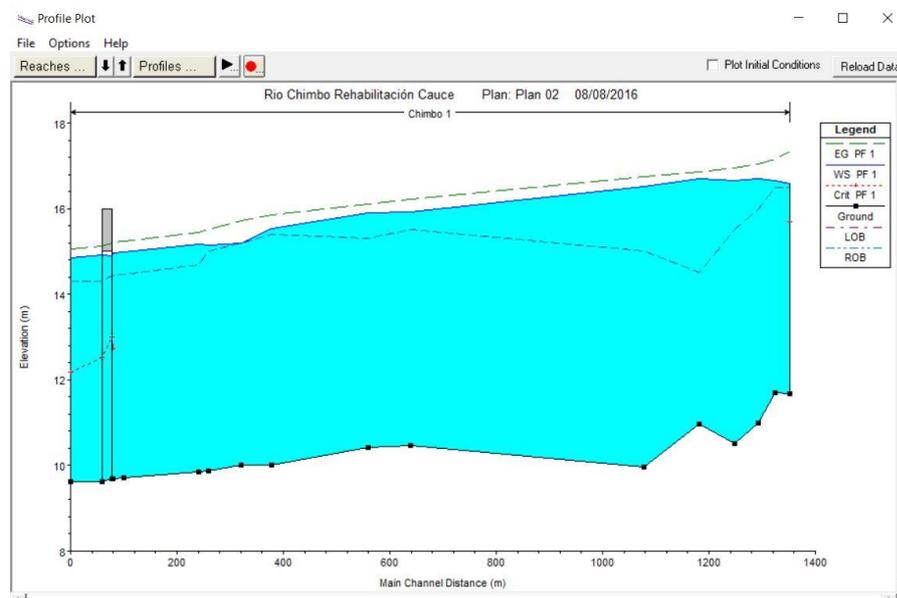
**Figura 2.31:** Vista de perfil rehabilitando el cauce del río.  
**Fuente:** Autores.

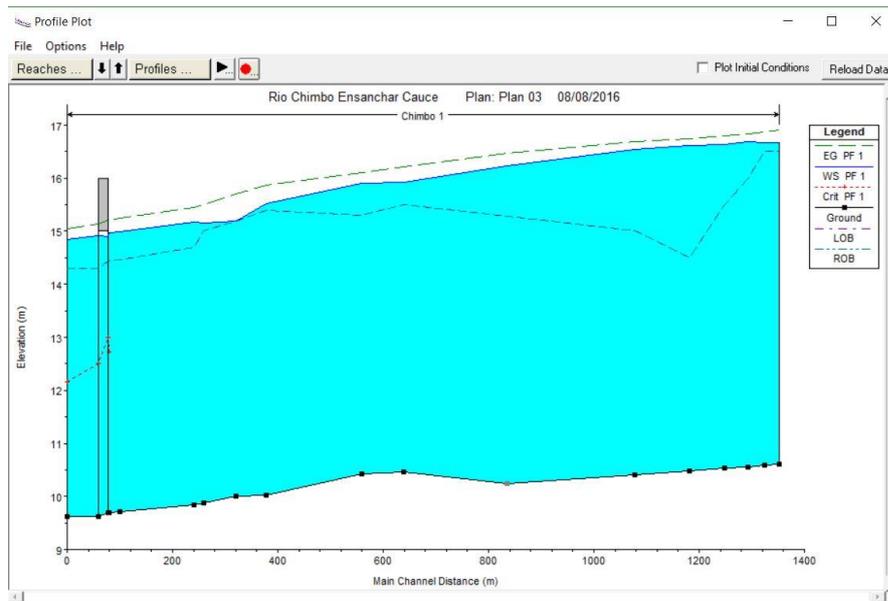
**Figura 2.32:** Vista de perfil ensanchando el cauce del río.  
**Fuente:** Autores.

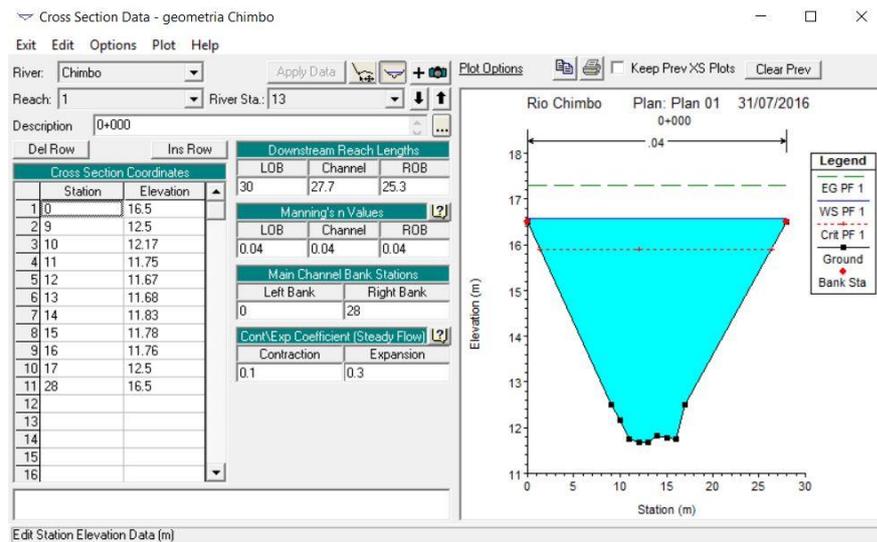
**Figura 2.35:** Perfil actual del Rio Chimbo en una de la mediciones de campo.  
**Fuente:** Autores.

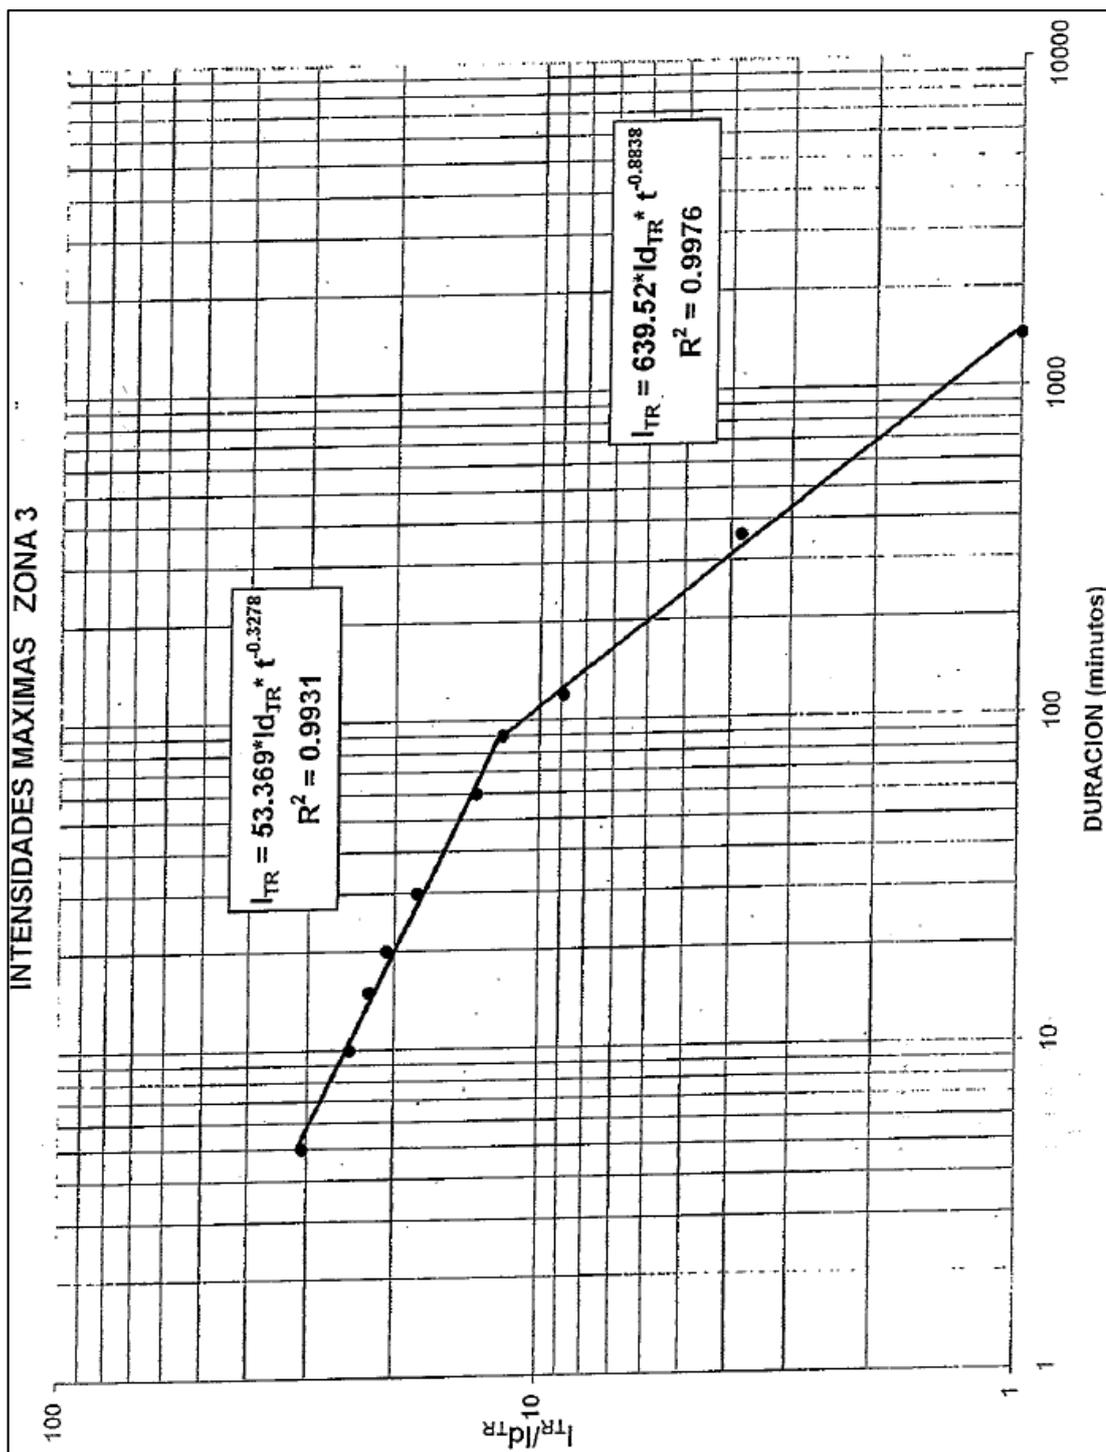
Figura 3.13: Curva de Intensidad - Duración para zona de estudio.  
Fuente: INAMHI.

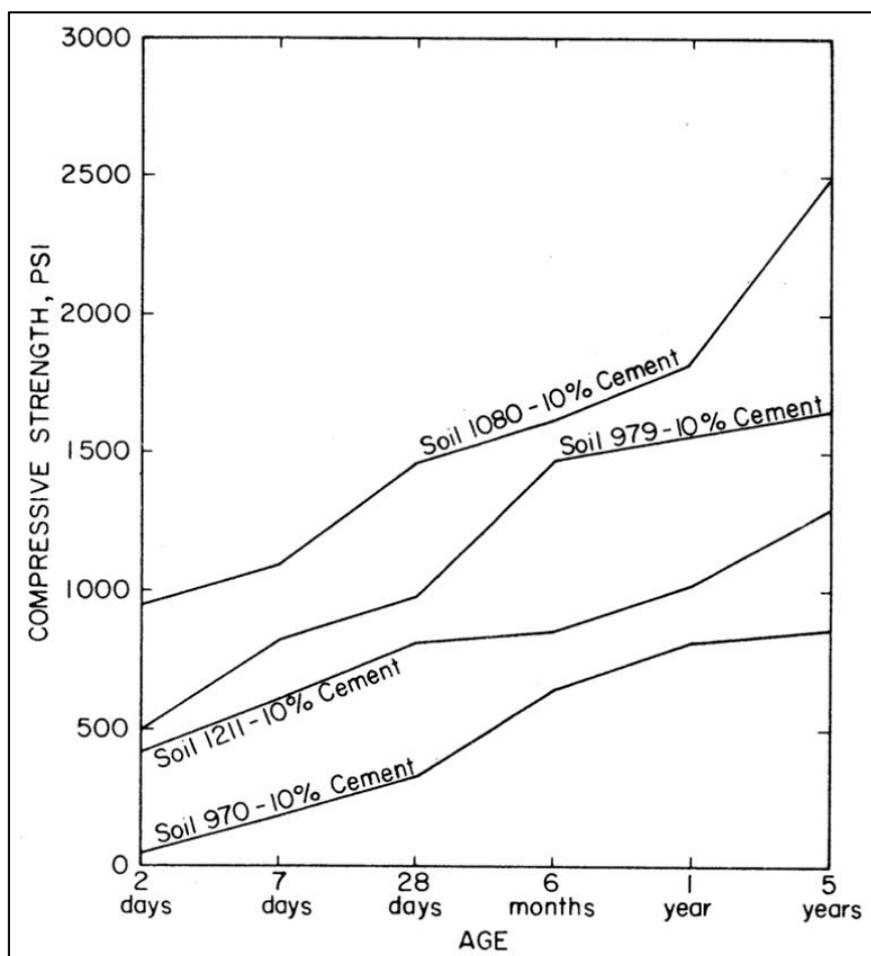
**Figura 3.14:** Incremento de la resistencia con la edad, especímenes de laboratorio.  
Fuente: (PCA).

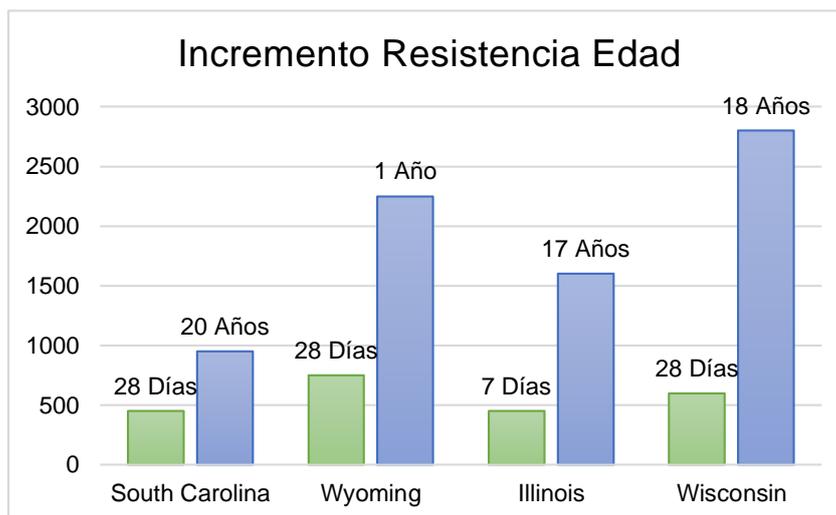
**Gráfico 3.1:** Incremento de la resistencia con la edad.  
**Fuente:** (PCA).

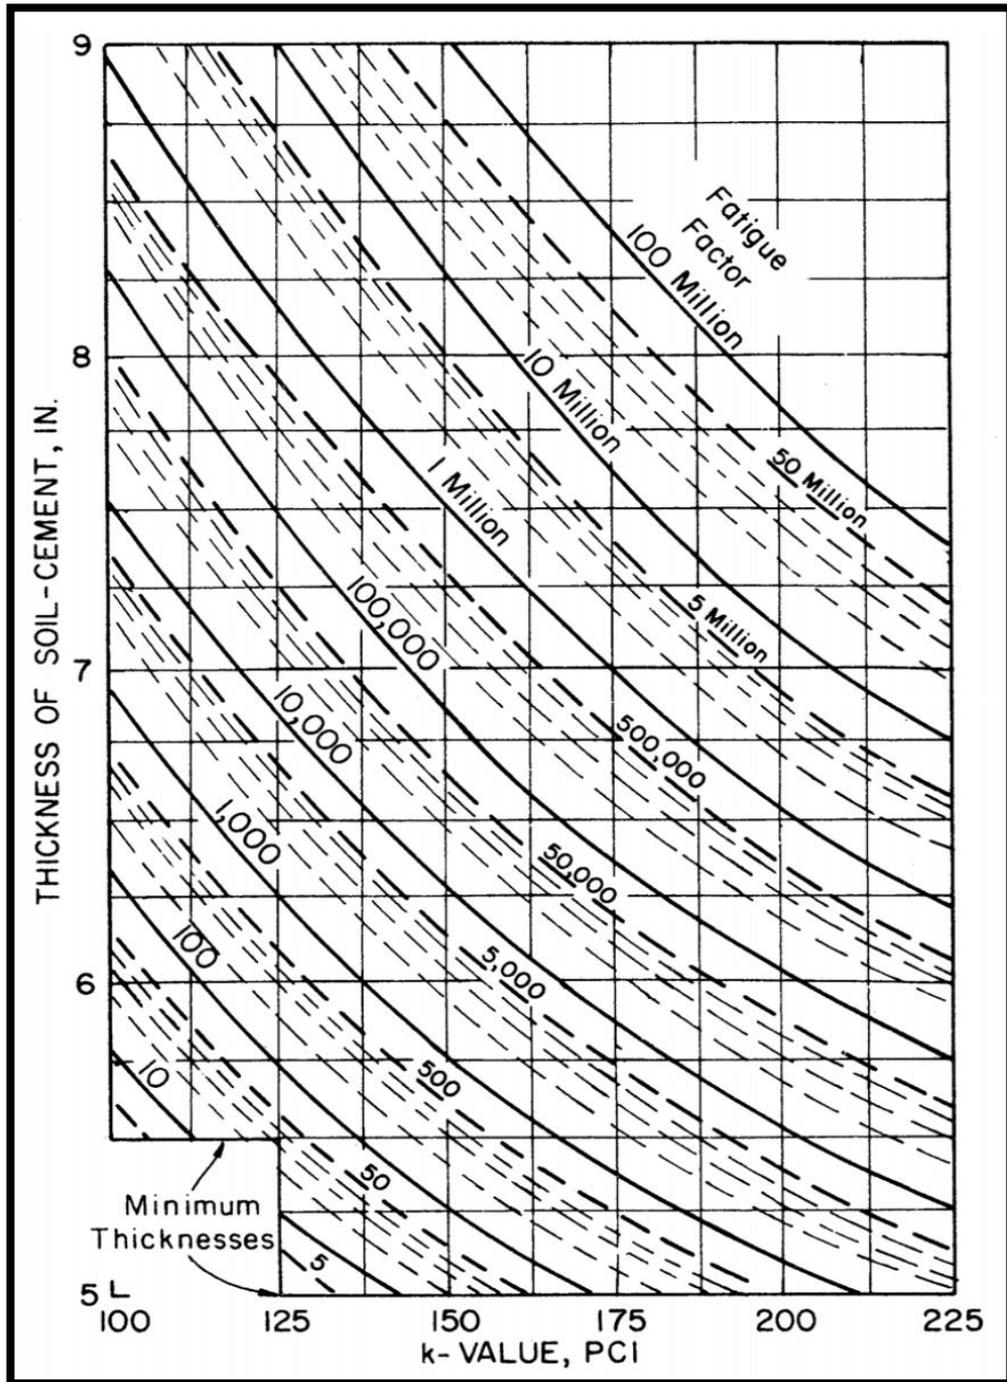
**Figura 3.15:** Carta para diseño de espesores para suelo-cemento granular.  
**Fuente:** (PCA).

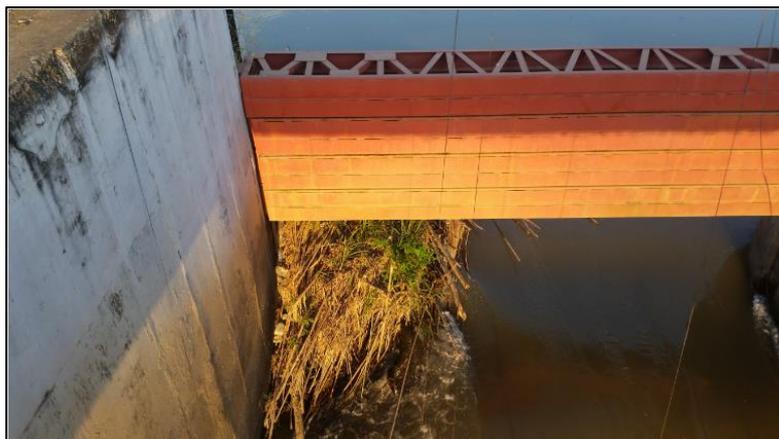
**Figura 3.17:** Acumulación de ramas y cobertura vegetal en la represa existente.  
**Fuente:** Autores.

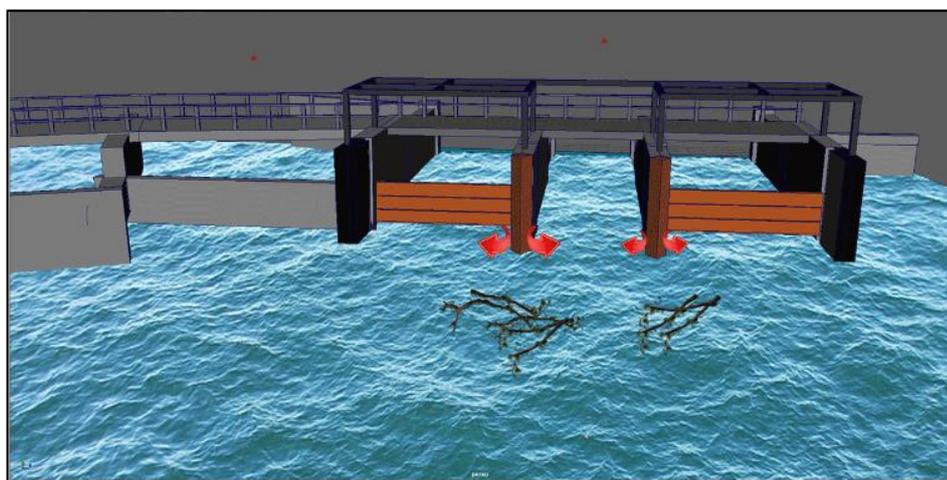
**Figura 3.20:** Animación de la presa con estructura de protección.  
**Fuente:** Autores.

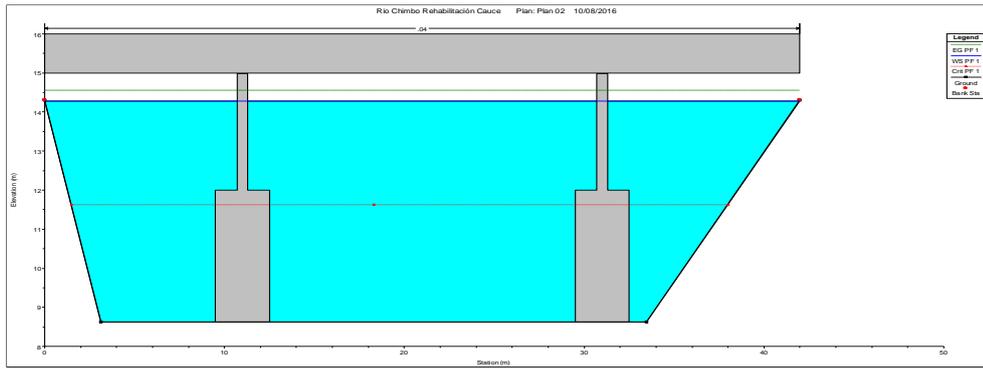
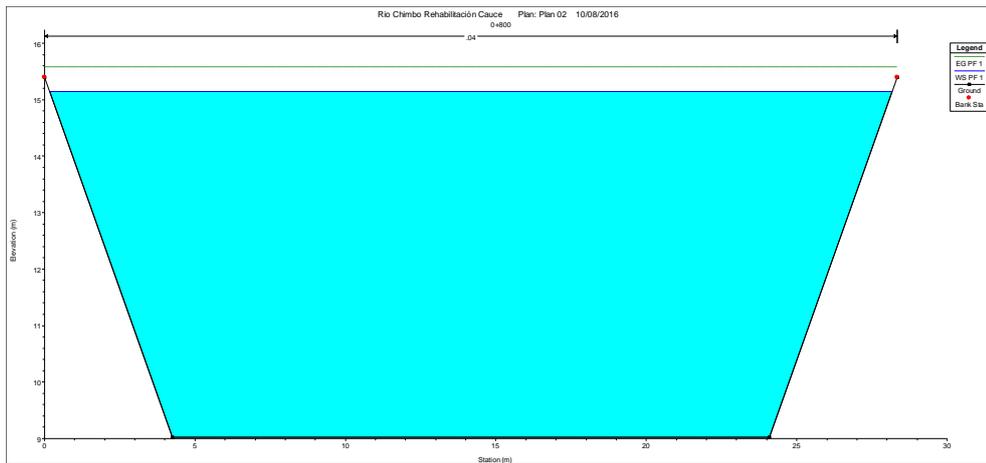
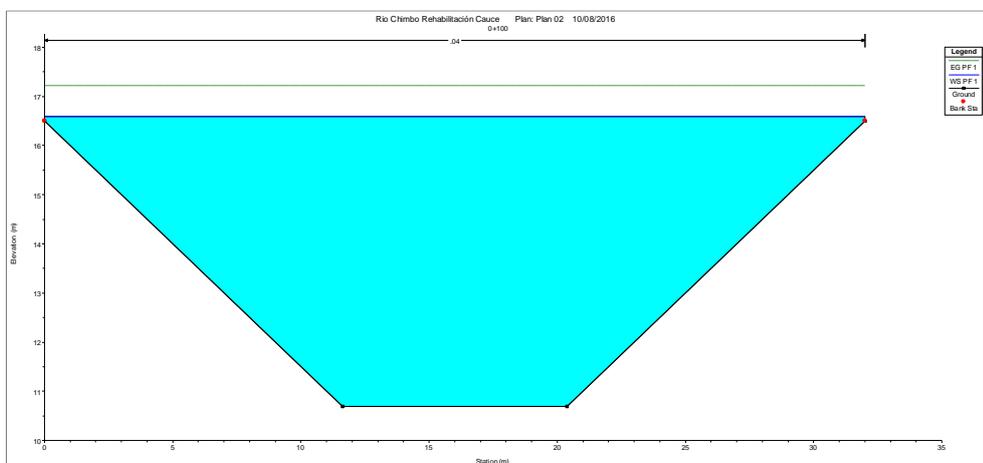
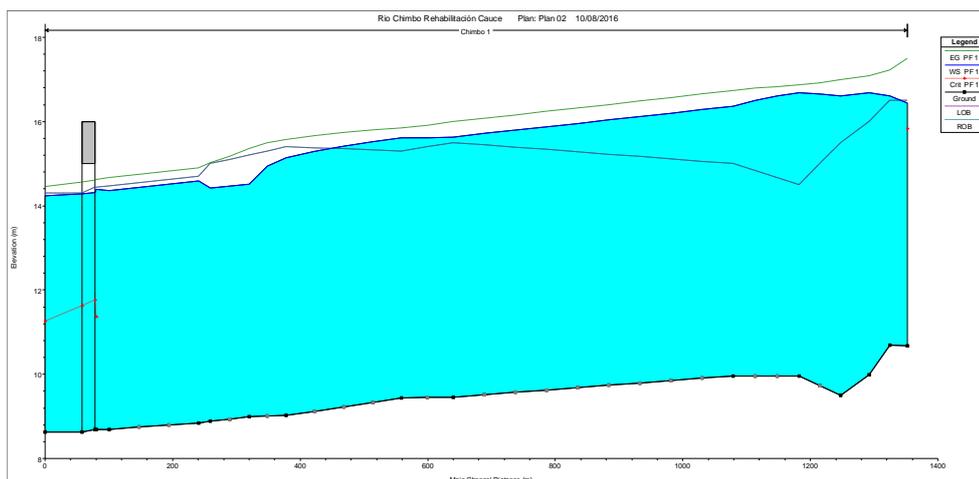
**Figura 3.21:** Sección donde se encuentra el puente.  
**Fuente:** Autores.

**Figura 3.22:** Sección del cauce en el perfil 5.  
**Fuente:** Autores.

**Figura 3.23:** Sección del cauce en el perfil 12.  
**Fuente:** Autores.

**Figura 3.24:** Perfil longitudinal del río.  
Fuente: Autores.

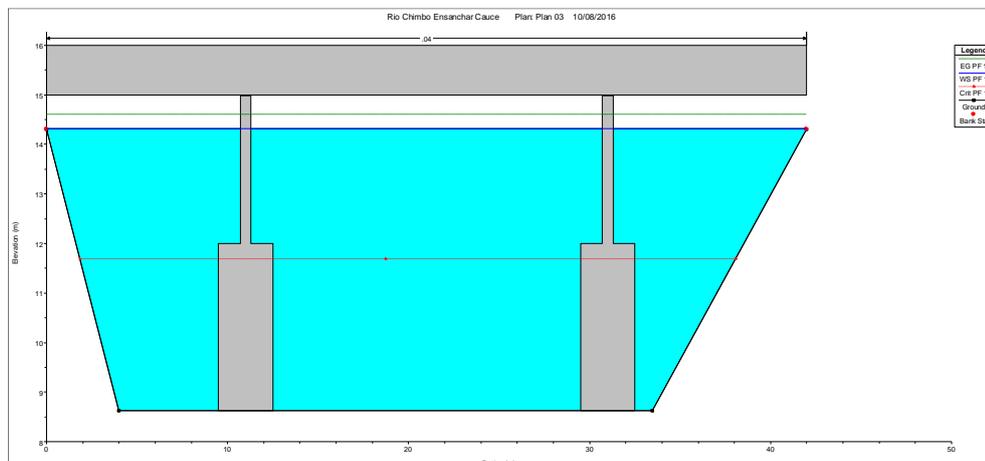
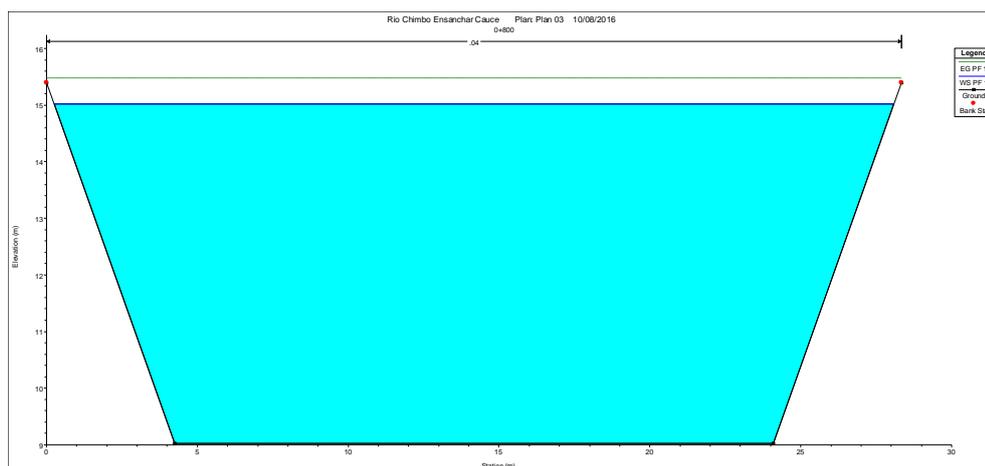
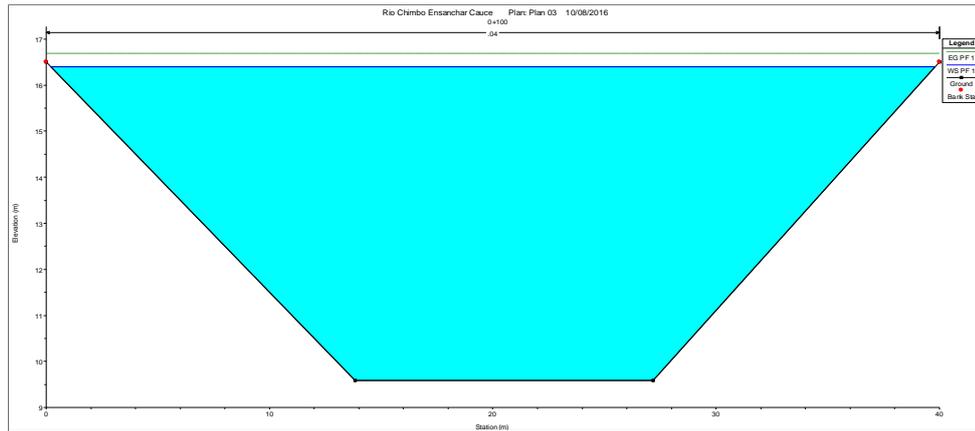
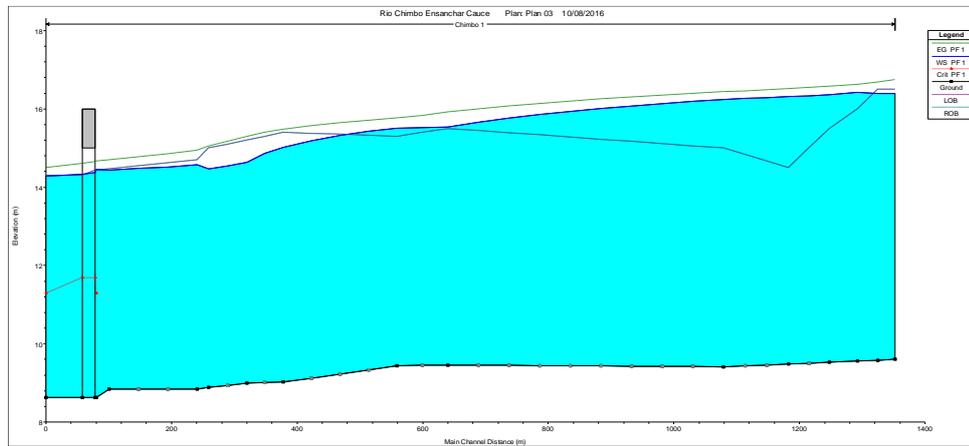
En muchos tramos incluso, se ha bajado la cota inicial para poder así tener más área transversal donde puede circular el cauce del río sin causar daño a la parroquia.

**Figura 3.26:** Sección donde se encuentra el puente.  
Fuente: Autores.

**Figura 3.27:** Sección del cauce en el perfil 5.  
Fuente: Autores.

**Figura 3.28:** Sección del cauce en el perfil 12.  
Fuente: Autores.

**Figura 3.29:** Perfil longitudinal del río.  
Fuente: Autores.

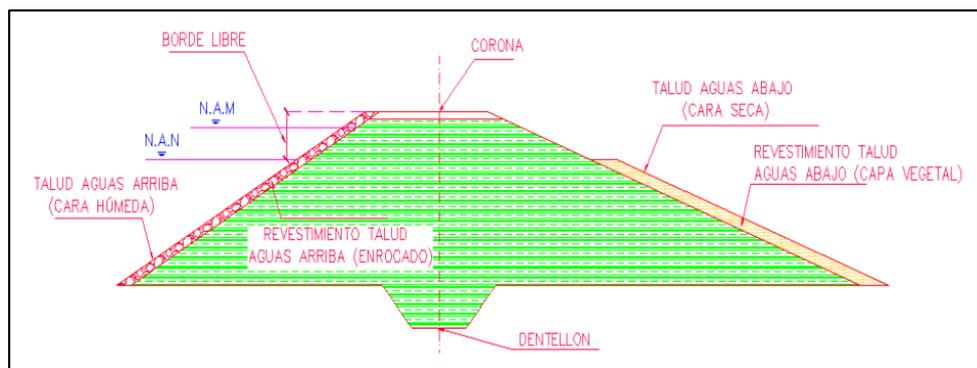
**Figura 3.32:** Elementos que forman un dique.

Los diques presentaran inconvenientes si el proceso constructivo no es el adecuado o los materiales son de deficiente calidad, pudiéndose desmoronarse o agrietarse perjudicando aún más la situación. Problemas como la abrasión, que es el desgaste de las piedras por el flujo de agua con sedimentos, hacen que sea necesario la implementación de materiales para
