**ESCUELA SUPERIOR POLITÉCNICA DEL LITORAL**

**“ANÁLISIS DE LA CONSTRUCCIÓN DE UN DIQUE COMO SOLUCIÓN  
PARA EL PROBLEMA DE ABASTECIMIENTO DE AGUA DE LA  
PARROQUIA MANGLARALTO”**

**PROYECTO DE GRADO**

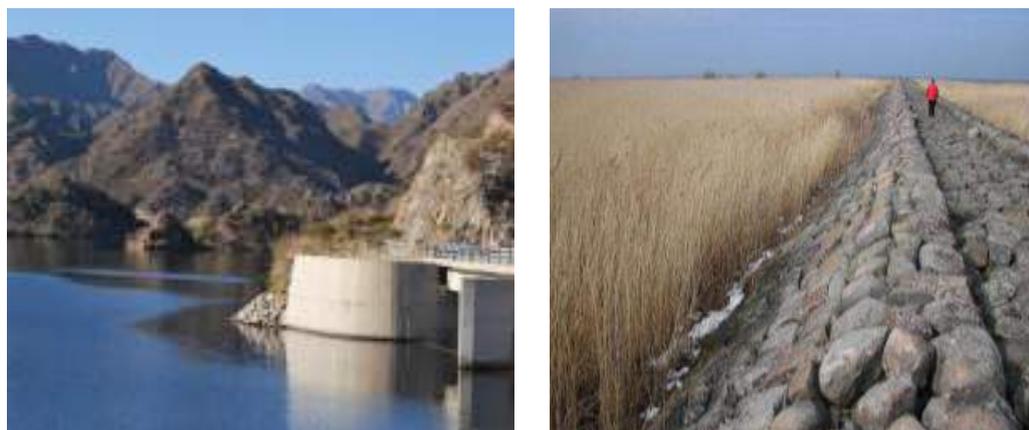
**Figura 2. 5** Ejemplo de diques.

Como se puede observar en la imagen, un dique está conformado por la zona de coronamiento o simplemente corona, el borde libre, nivel de agua de proyecto, talud de aguas arriba (en este caso, considerando que el agua tiende a infiltrarse a través del dique, el talud de aguas arriba es aquel que se encuentra al interior del cauce del río), nivel del terreno aguas arriba, corona, cuerpo de apoyo aguas arriba (el material que se emplea en esta zona puede ser del tipo granular y poco permeable), núcleo impermeable y cuerpo de apoyo aguas abajo (el material debe ser permeable).

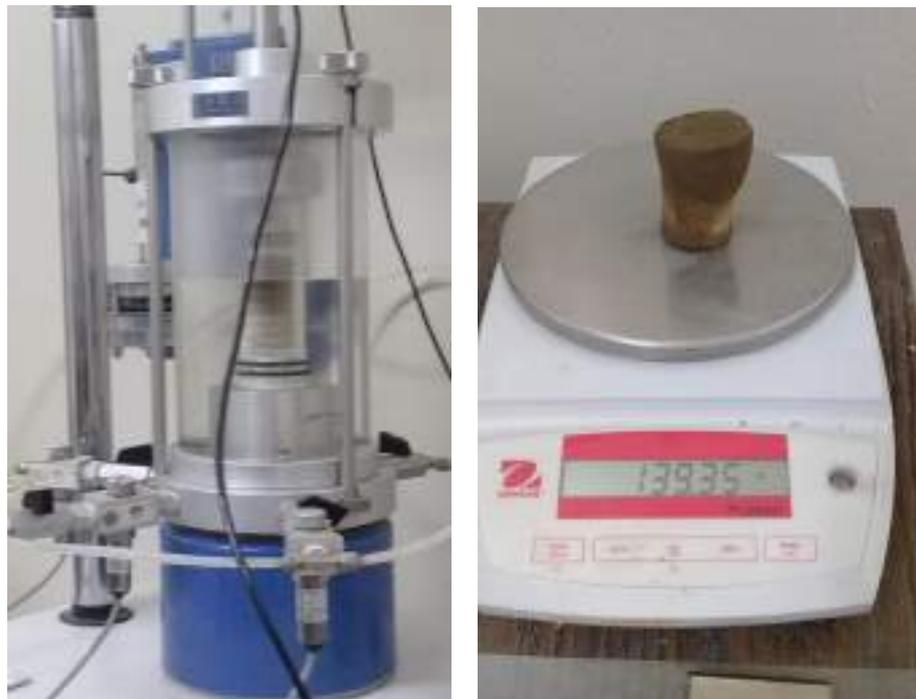
Para la realización de esta prueba, una probeta cilíndrica se sujeta a una presión de confinamiento en la cámara triaxial, y posteriormente se la somete a esfuerzo cortante en compresión a una tasa constante de deformación axial.

**Figura 2. 11** Probeta cilíndrica en cámara de confinamiento.  
Tipo de falla de la probeta.

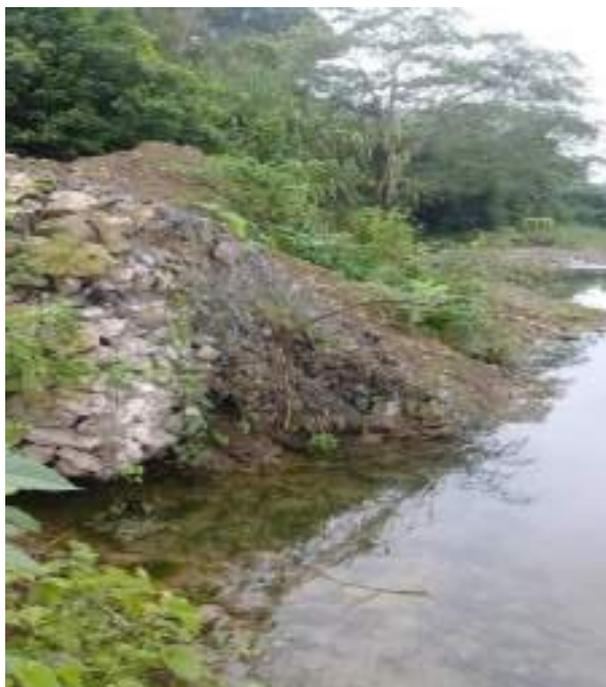
**Figura 3. 2** Antiguo tape de gaviones, destruido por efecto de la corriente del río.

Manglaralto, durante el recorrido, se visitó un antiguo tape conformado por gaviones (ver Figura 3.2), el cual actualmente ha sido destruido por la corriente del río y por su construcción de origen artesanal. El recorrido finalizó en las coordenadas UTM (17 M, 528.819,00 E; 9'796.607,00 S) (ver Figura 3.3).

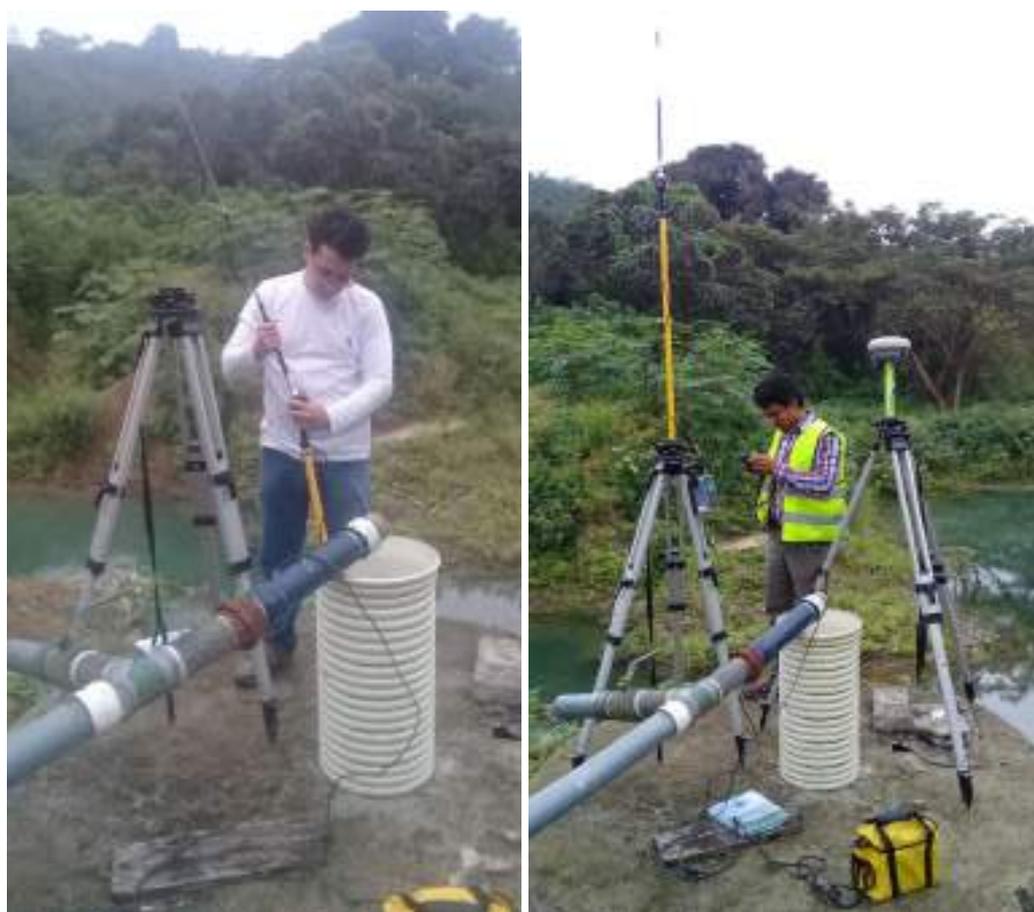
**Figura 3. 4** Ensamblaje de equipo. Base y antena de equipo topográfico, GPS de alta precisión.

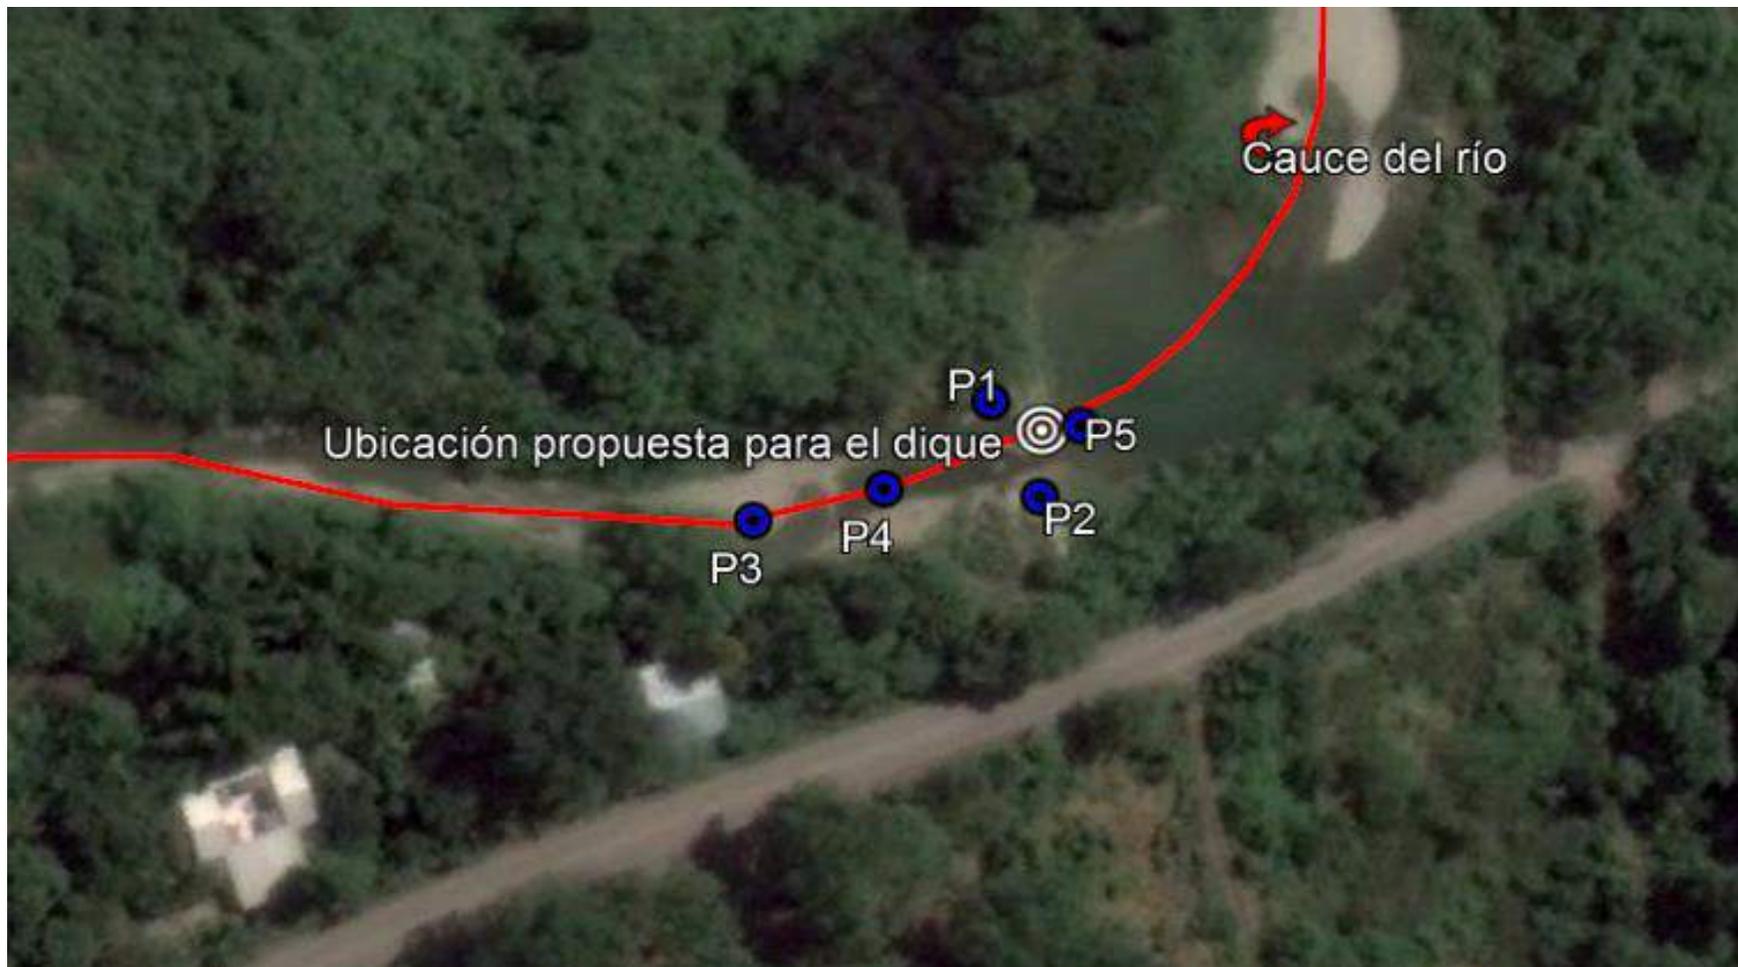
**Figura 3. 15** Ubicación de los puntos donde se realizó la toma de muestras para ensayos.  
**Fuente:** Google Earth.

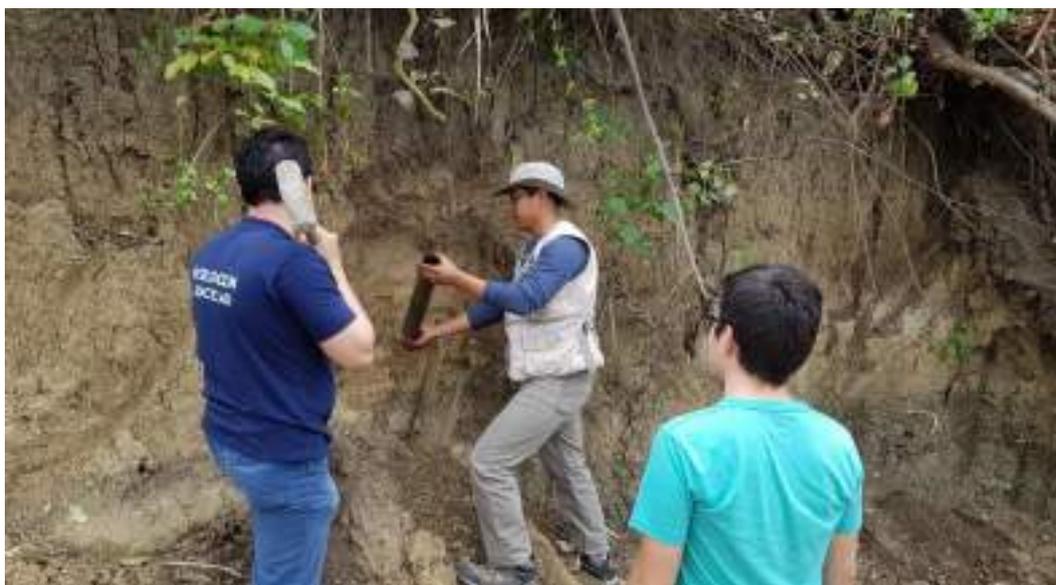
**Figura 3. 18** Hincada de tubo Shelby en talud.

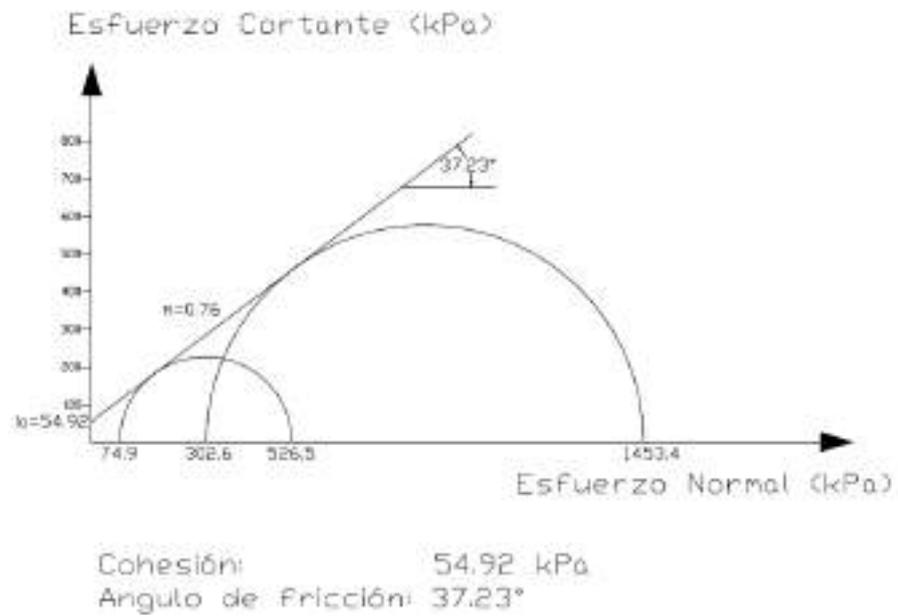
**Figura 3. 33** Círculos de Mohr para muestra de talud izquierdo, P1 en la Tabla III.  
**Fuente:** Herrera, P., 2018.

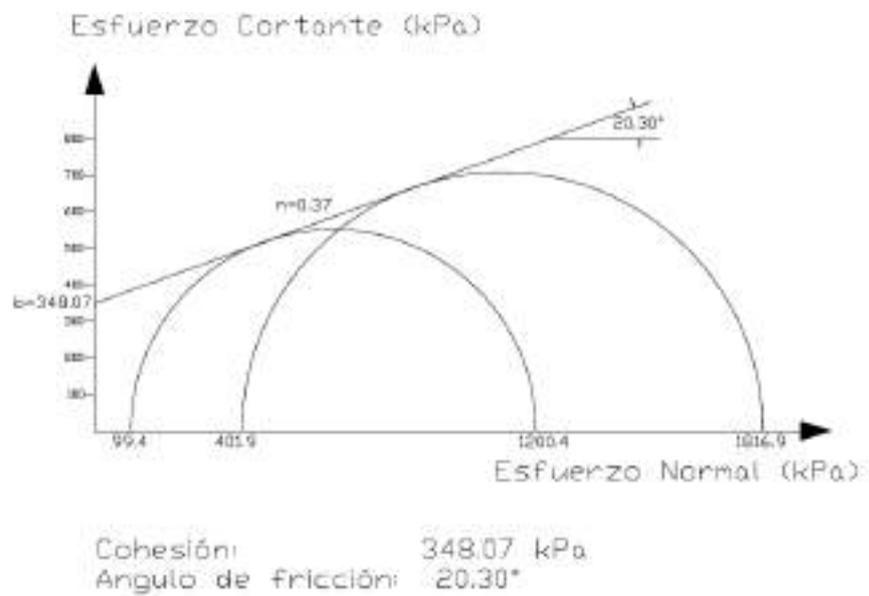
**Figura 3. 34** Círculos de Mohr para muestra de talud derecho, P2 en la Tabla III.  
**Fuente:** Herrera, P., 2018.

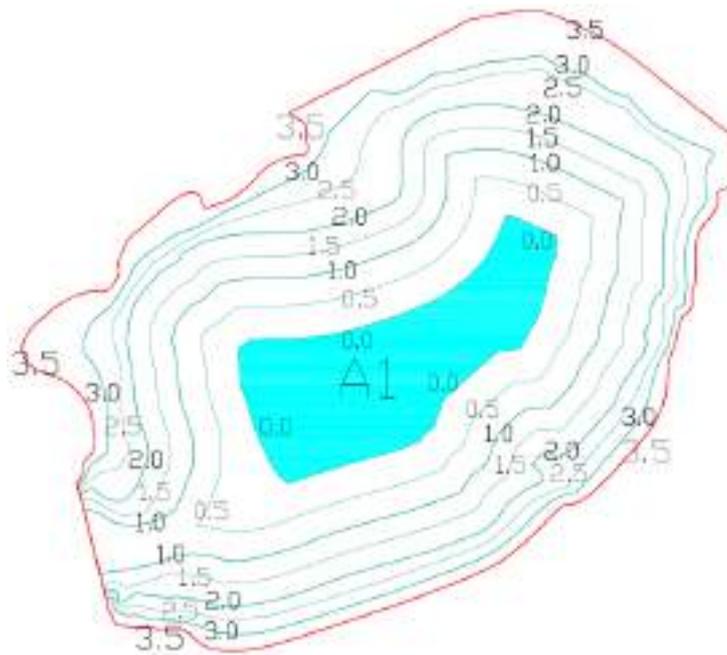
**Figura 4. 2** Gráfico del área dentro de curva de nivel 0.0.  
**Fuente:** Software AutoCAD.

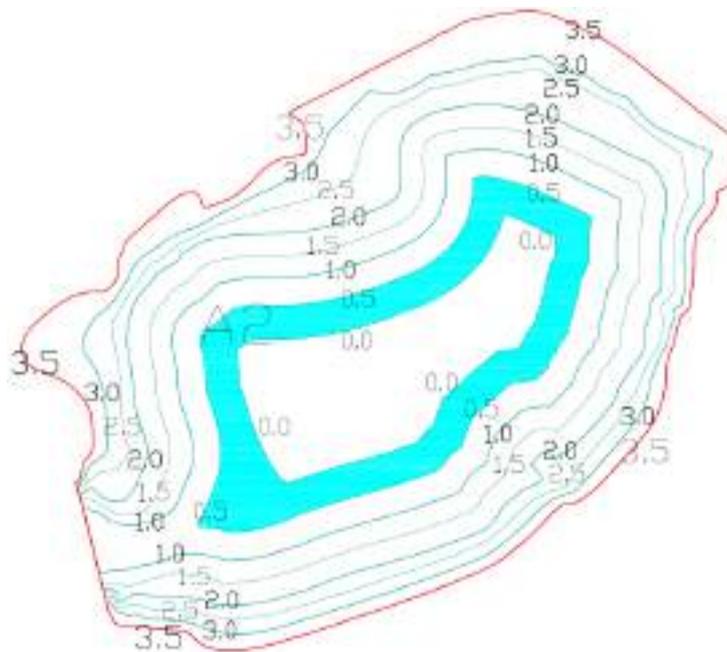
**Figura 4. 3** Gráfico del área entre curvas de nivel 0.5 y 0.0.  
**Fuente:** Software AutoCAD.
