ESCUELA SUPERIOR POLITÉCNICA DEL LITORAL

“PÉRDIDAS OPERACIONALES GENERADAS EN LA
CONSTRUCCIÓN DE UNA URBANIZACIÓN: ANÁLISIS DE SUS
CAUSAS Y SOLUCIONES MEDIANTE LA FILOSOFÍA DE LEAN
CONSTRUCTION”

PROYECTO INTEGRADOR

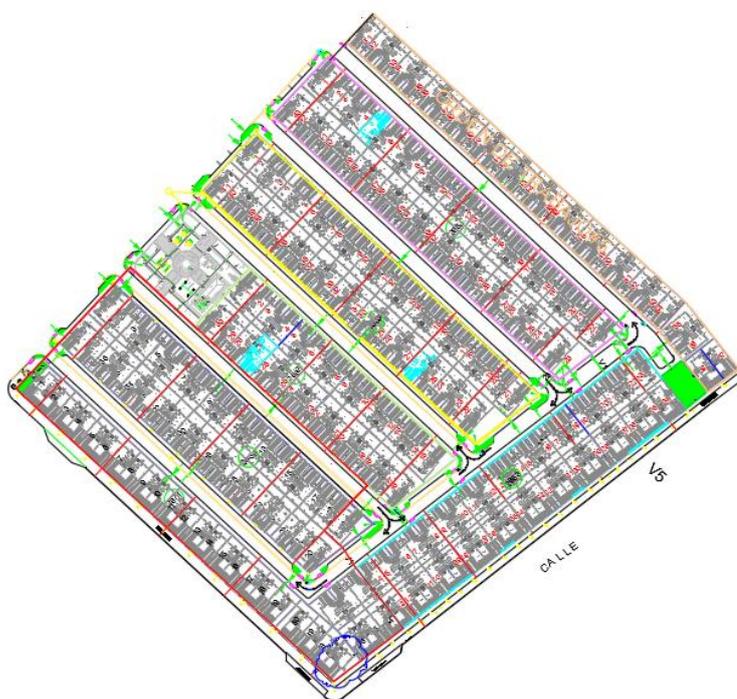
Figura 1.2. Implantación de las casas de la 3era Etapa de Villa España2
Fuente: Plano Urbanización Villa España 2

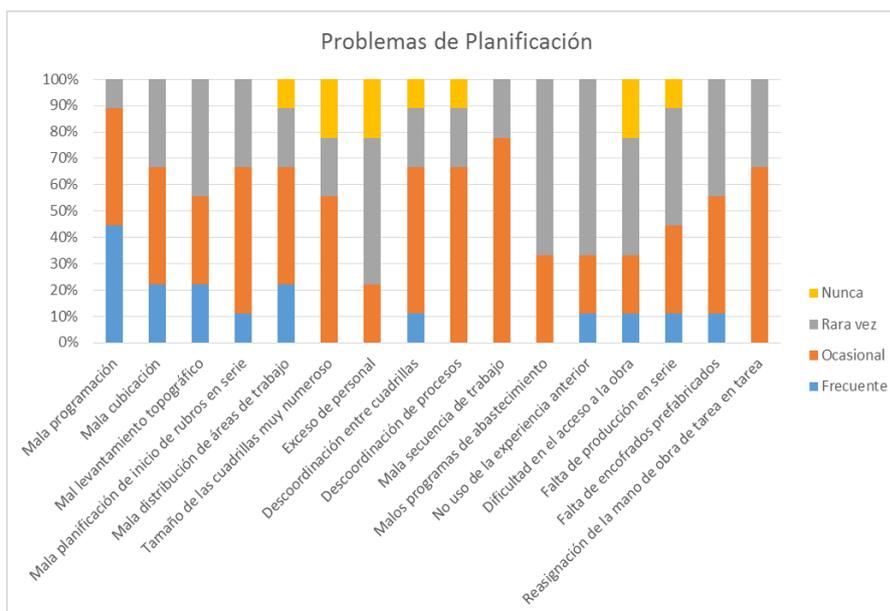
Gráfico 4.3. Problemas de Planificación

En el Gráfico 4.3. se muestra la frecuencia de los problemas de planificación, y se observa que el problema más crítico es la mala programación ya que es un 45% frecuente y un 45% ocasional. Además, se aprecian varios problemas que son ocasionales mayores a un 60 % como la mala secuencia de trabajo, descoordinación de procesos, descoordinación entre cuadrillas, mala planificación de inicio de rubros en serie, mala distribución de áreas de trabajo y mala cubicación.

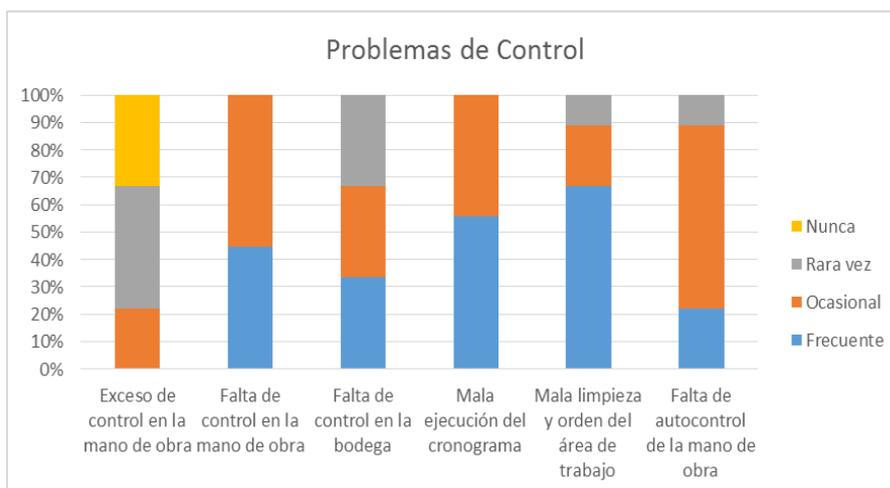
Gráfico 4.4. Problemas de Control
Fuente: Elaborado por los autores

Para los problemas de control mostrados en el Gráfico 4.4., se observa que la mala limpieza y orden de área de trabajo, y la mala ejecución del cronograma son las pérdidas más frecuentes con un 67% y un 56% respectivamente; también se puede apreciar que la falta de control en la mano de obra es frecuente con un 45%.

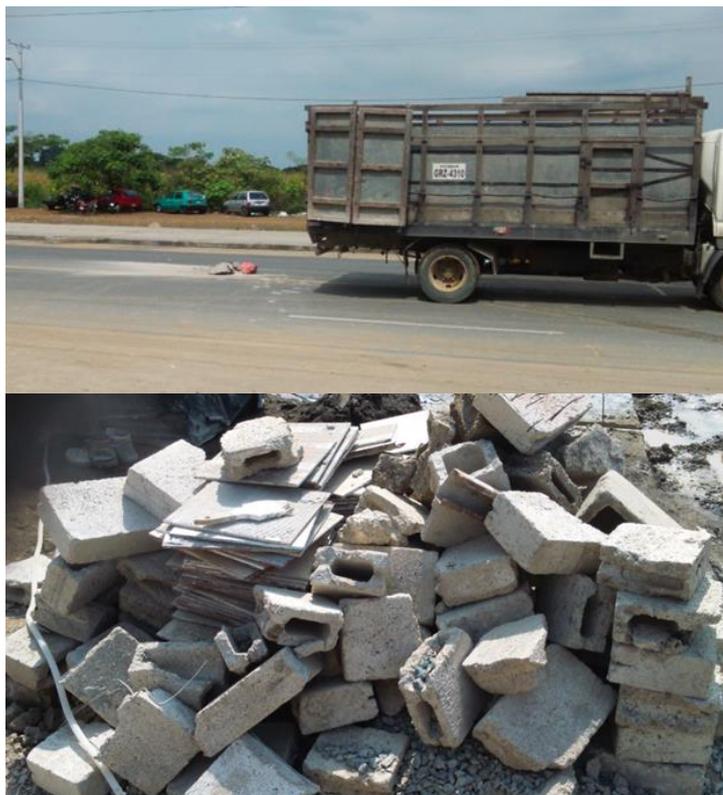
Figura 4.2 Desperdicio de material
Fuente: Tomada por los autores

Los profesionales de la obra establecieron, según su criterio, las actividades con mayores pérdidas que se generan en la construcción de la obra en estudio; además indicaron varias causas por las cuales ocurren estas. Una de las causas más relevantes fue el desperdicio de material para la instalación de cerámica, mampostería y enlucido; además se puede notar que el derroche de materiales y el consumo excesivo de los mismos son las causas de pérdidas más importantes, gran parte de esto es provocado por los múltiples errores al momento de su transporte, ya que, como se pudo observar en obra, habían sacos de cemento que caían de los camiones en movimiento, expandiéndose el material por toda la calzada, y esto es evidente, como se puede apreciar en la Figura 4.2. y 4.3.

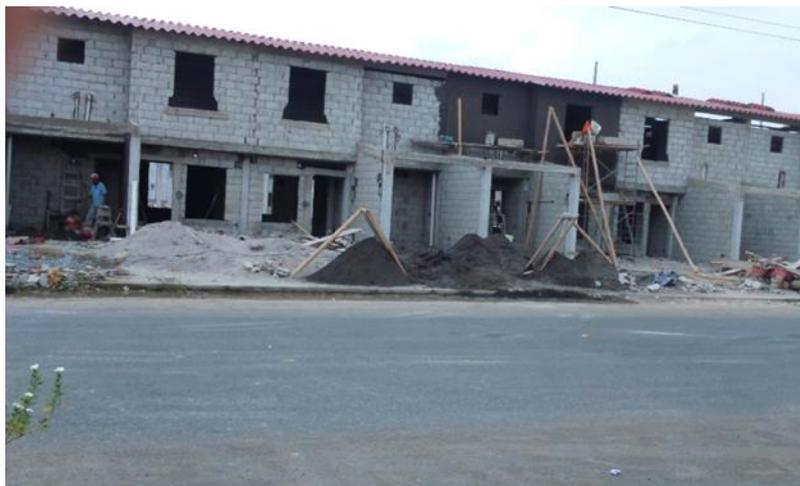
Figura 4.4. Contaminación de arena
Fuente: Tomada por los autores

Con respecto al rubro de enlucidos y fundición de hormigón preparado en sitio, se indicó que una de las causas era el incorrecto almacenamiento de la arena, debido a que está expuesta al aire libre incluyendo las impurezas, el polvo, la basura de los alrededores y al tránsito diario de los trabajadores; esto se observa en la Figura 4.4. Esto es uno de los factores que influye directamente en la calidad del enlucido, a su vez genera pérdidas para la constructora, porque ocasionará que el enlucido sea muy rugoso, y posteriormente afectará actividades como la pintura.

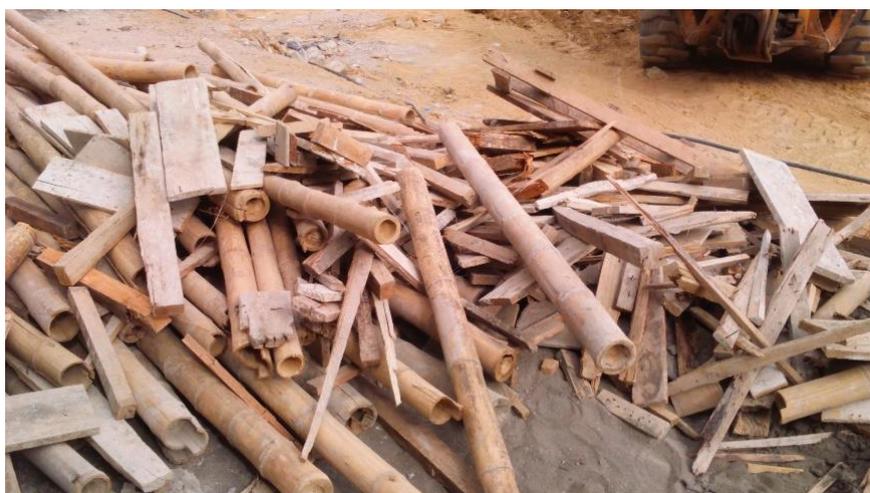
Figura 4.6. Madera para encofrado desperdiciada.

Con respecto al rubro de encofrados de estructuras, se indicó que una de las causas para que existan pérdidas es la no reutilización de la madera y clavos para otros elementos; esto es debido a que cuando se calcula el precio unitario para el rubro descrito, se asume una cierta cantidad de reutilización de la madera y clavos, y al no suceder esto se comienza a perder en este rubro. Este desperdicio se observa en la Figura 4.6.

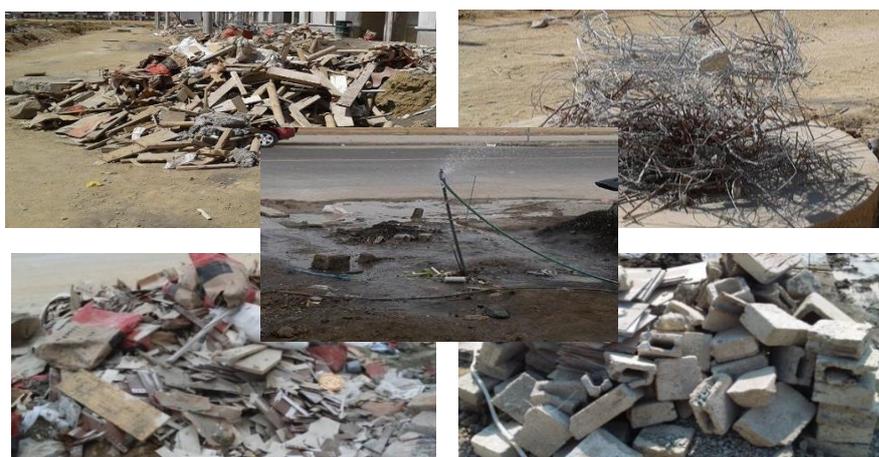
Figura 4.9. Derroche y consumo excesivo de materiales de construcción
Fuente: Tomada por los autores

de material se produce por no realizar un adecuado proceso constructivo, por ejemplo, al no realizar un correcto proceso constructivo de enlucido provocará que actividades posteriores como la pintura tenga que utilizar más material que el previsto, o al no realizar una correcta nivelación para la maestra de enlucido se consumirá más material del previsto; otro ejemplo es el de no reutilizar el material como en el caso de la madera, clavos y alambres para el encofrado, cerámica para el revestimiento de piso que era desechada pudiendo ser utilizadas para la colocación de rastreras, así mismo hubo un gran desperdicio de agua, ya sea por fugas o porque simplemente se dejó la llave abierta. Todos estos ejemplos fueron observaciones realizadas en la obra de estudio.

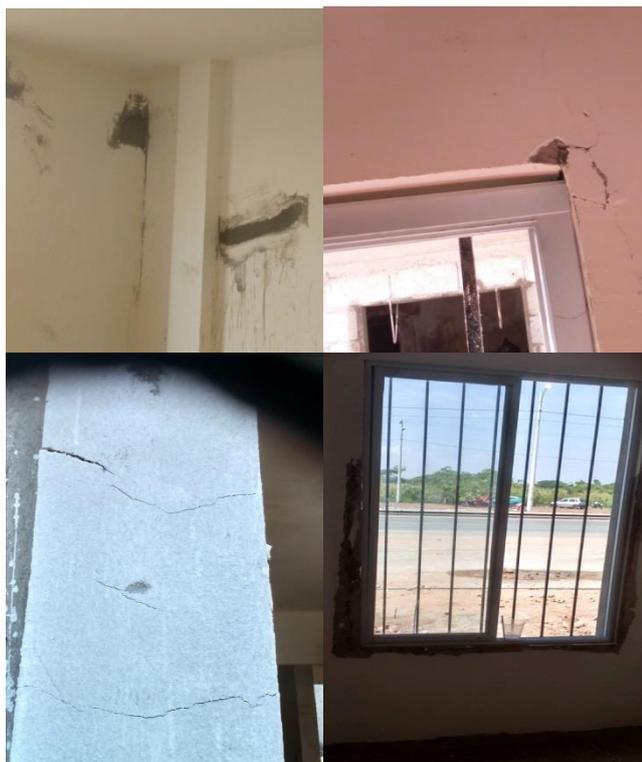
Figura 4.10. Reparaciones en la obra Villa España
Fuente: Tomada por los autores

constructivo de enlucido ocasionará que el enlucido sea fofo o que generen grietas en las paredes que luego tendrán que ser reparadas; otro ejemplo es cuando se colocan las rejas en las ventanas tienen que perforar las paredes y esto puede ocasionar que el bloque de la pared se afecte y deba repararse; otro ejemplo es cuando se van a colocar las ventanas de aluminio, termina afectando a los boquetes de las ventanas; y así como esos ejemplos descritos, existen muchas reparaciones más que se observaron. Los trabajos rehechos generalmente son porque dejaron inconclusa una tarea, por lo que se debe volver a realizarla; por ejemplo cuando se les olvida colocar instalaciones eléctricas o sanitarias, se debe quitar el enlucido, romper los bloques, para poder colocar las tuberías y una vez terminada esta actividad, se debe de volver a realizar el proceso de mampostería y enlucido, otro ejemplo es que en la losa de la planta baja no se completó de enlucir y ya se colocó el empaste para pintura, por lo que cuando se tenga que corregir esa falla se tendrá que rehacer el empaste porque las paredes quedarán manchadas. La mayor parte de reparaciones y trabajos rehechos son por una mala coordinación entre cuadrillas de trabajo y el responsable técnico que da las órdenes para realizar las actividades de construcción; otra de las razones es por el descuido de los trabajadores al momento de realizar una actividad de construcción. Todo lo descrito se muestra en las Figuras 4.10. y 4.11.

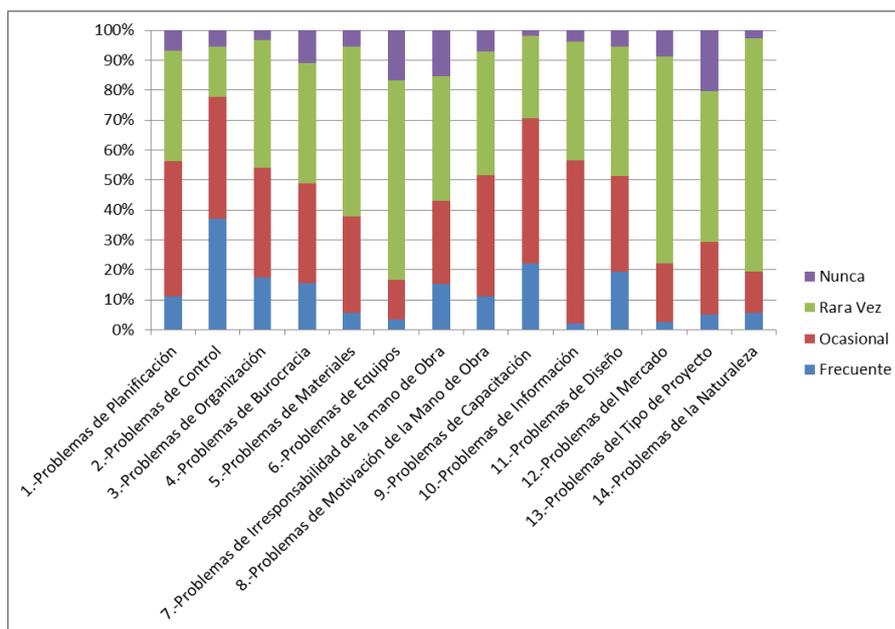
Figura 4.14. Frecuencia de los problemas que se presentan durante el proceso constructivo
Fuente: Elaborado por los autores

Finalmente, se realiza un gráfico general, en donde los Problemas de Control representan los porcentajes de frecuencia más importantes dentro del estudio, con un 37% para la clasificación de frecuente y un 41% para ocasional, seguido, por un porcentaje ocasional de Problemas de Información (55%), Problemas de Capacitación (48%) y Problemas de Planificación (45%).

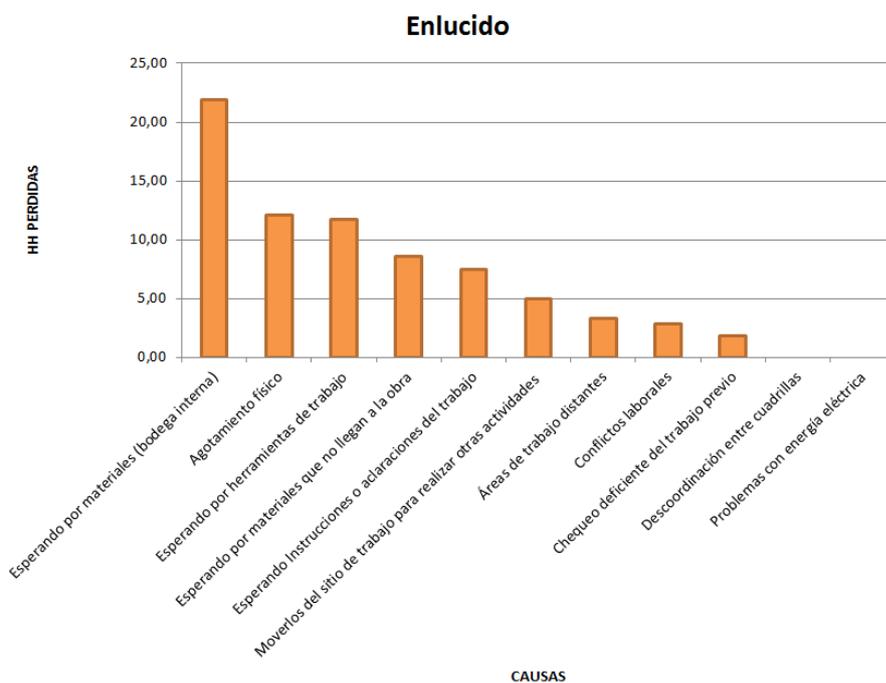
Gráfico 4.20. Total, Horas Hombre Pérdidas acumuladas
Fuente: Elaborado por los autores

4.20. El principal problema es la espera por materiales (bodega interna) con 21,92 horas-hombre perdidas; esto se debe a la gran extensión de terreno de la urbanización, por lo que debían trasladarse continuamente con el material. Si se toma toda la suma de horas-hombre perdidas de todas las cuadrillas, se obtiene 74,67, lo que corresponde a un 17% de no trabajar por detenciones y demoras; es decir, el trabajo no Contributorio. Este porcentaje indica que los trabajadores están rindiendo de la mejor manera posible.

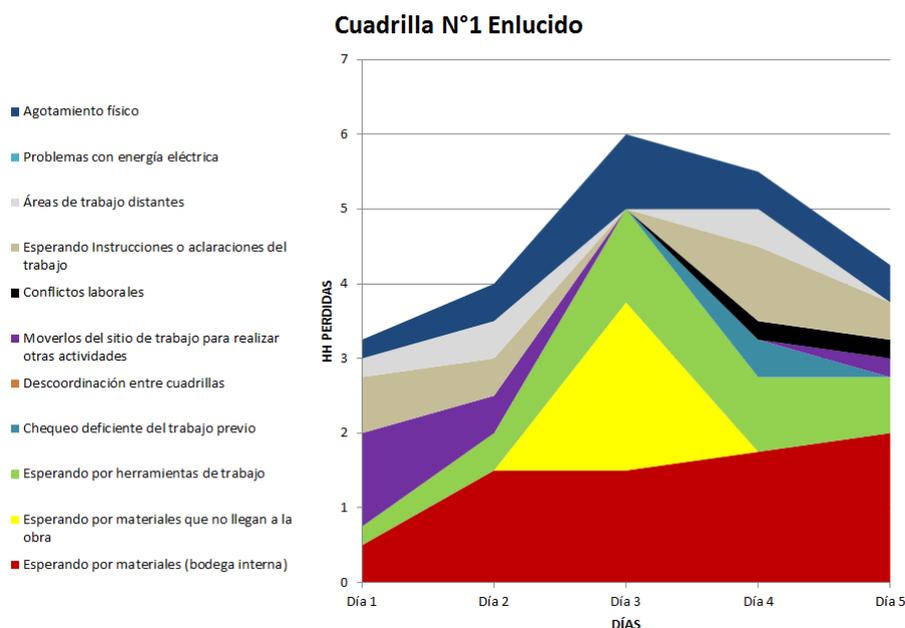
Gráfico 4.21. Evolución Diaria de Detenciones y Pérdidas Cuadrilla N°1 Enlucido
Fuente: Elaborado por los autores

En la tabla IV, se muestran las horas-hombre perdidas de cada día de la cuadrilla N°1, con las cuales se realiza el gráfico de área mostrado. Los problemas puntuales que se observan para esta cuadrilla son “Esperando por Materiales que no llegan a la Obra”, “Chequeo Deficiente del Trabajo Previo”. Los problemas continuos durante los 5 días de estudio son “Esperando por materiales (bodega interna), “Esperando por Herramientas de Trabajo” y “Agotamiento Físico”.

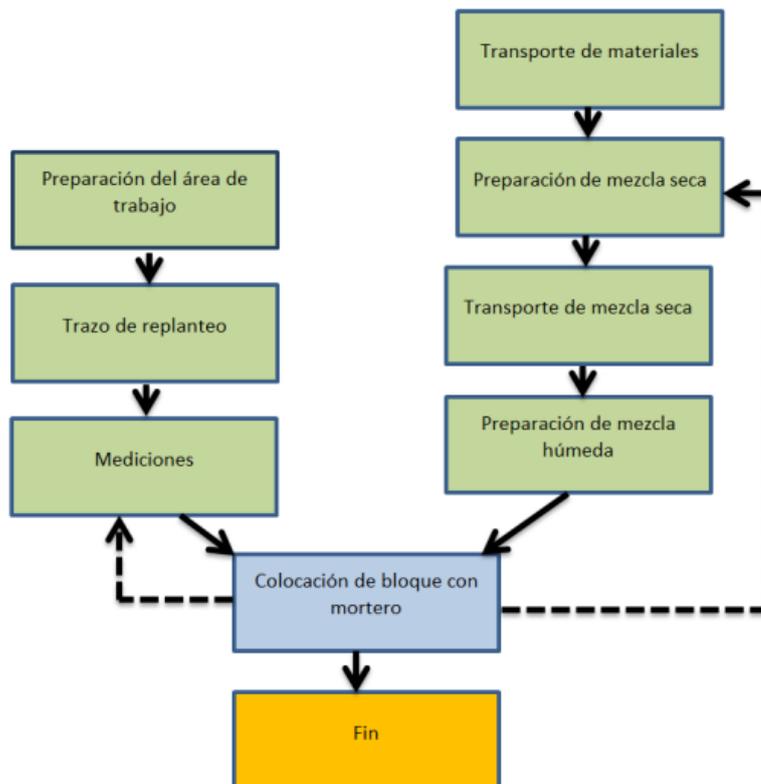
Figura 4.21. Flujo del Proceso de Mampostería
Fuente: Elaborado por los autores

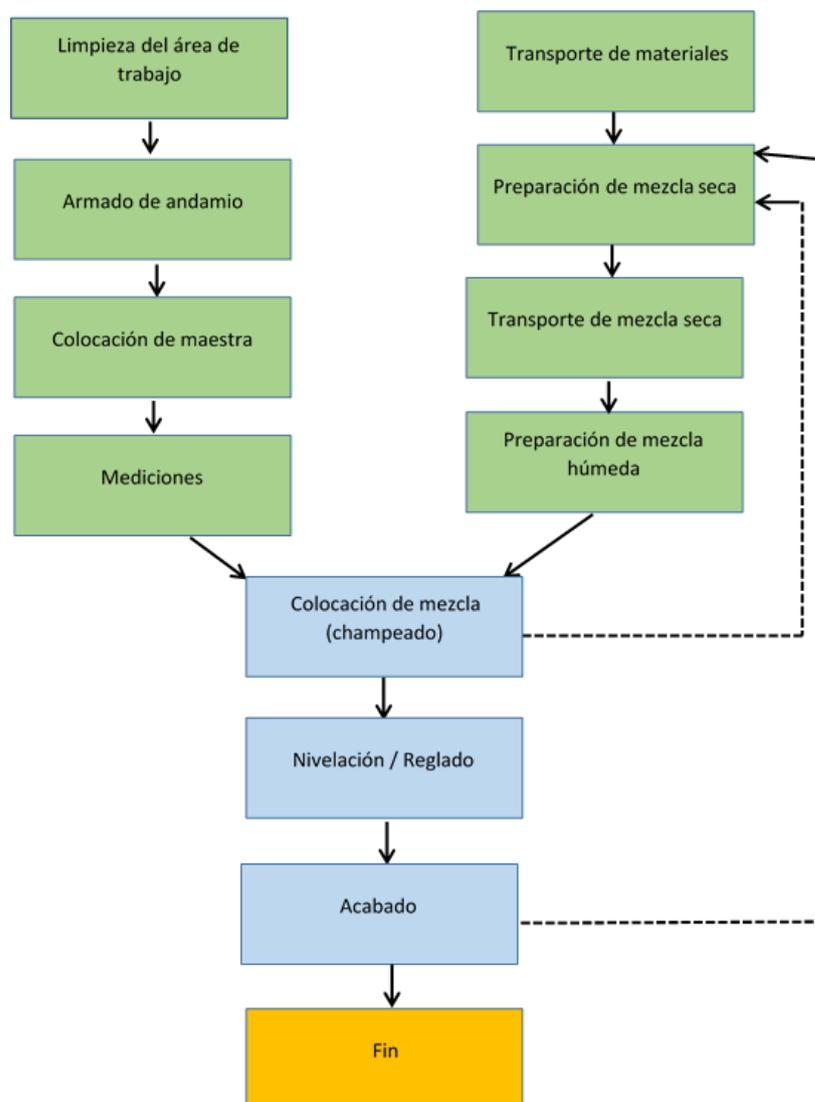
Figura 4.28. Flujo del Proceso de Enlucido de Fachada
Fuente: Elaborado por los autores

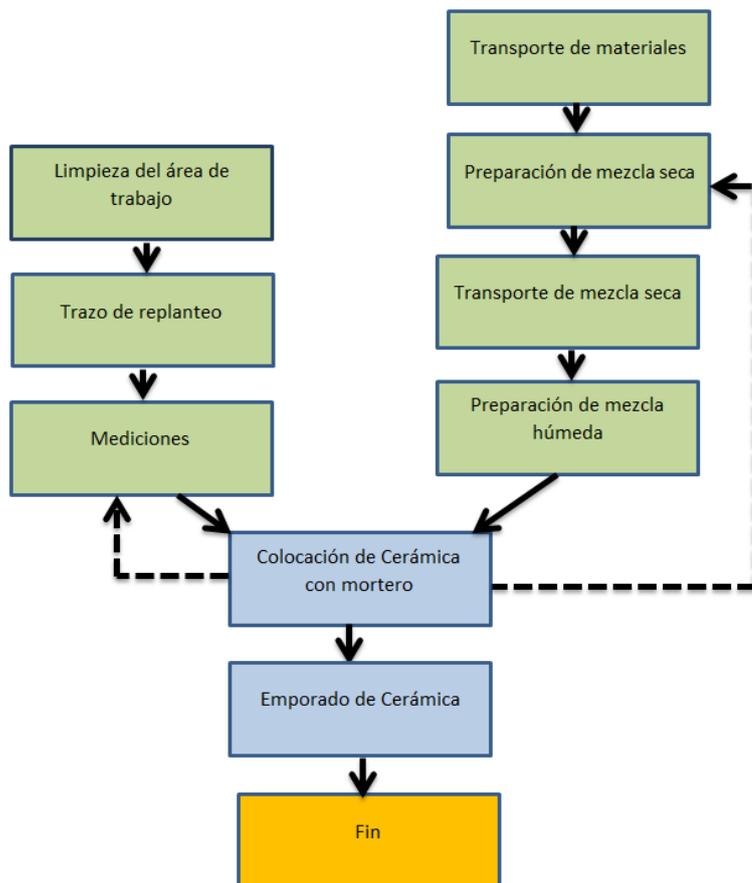
Figura 4.35. Flujo del Proceso de Cerámica
Fuente: Elaborado por los autores
